# Turun päärautatieasema

Ympäristöhistoriallinen selvitys ja kasvillisuusinventointi

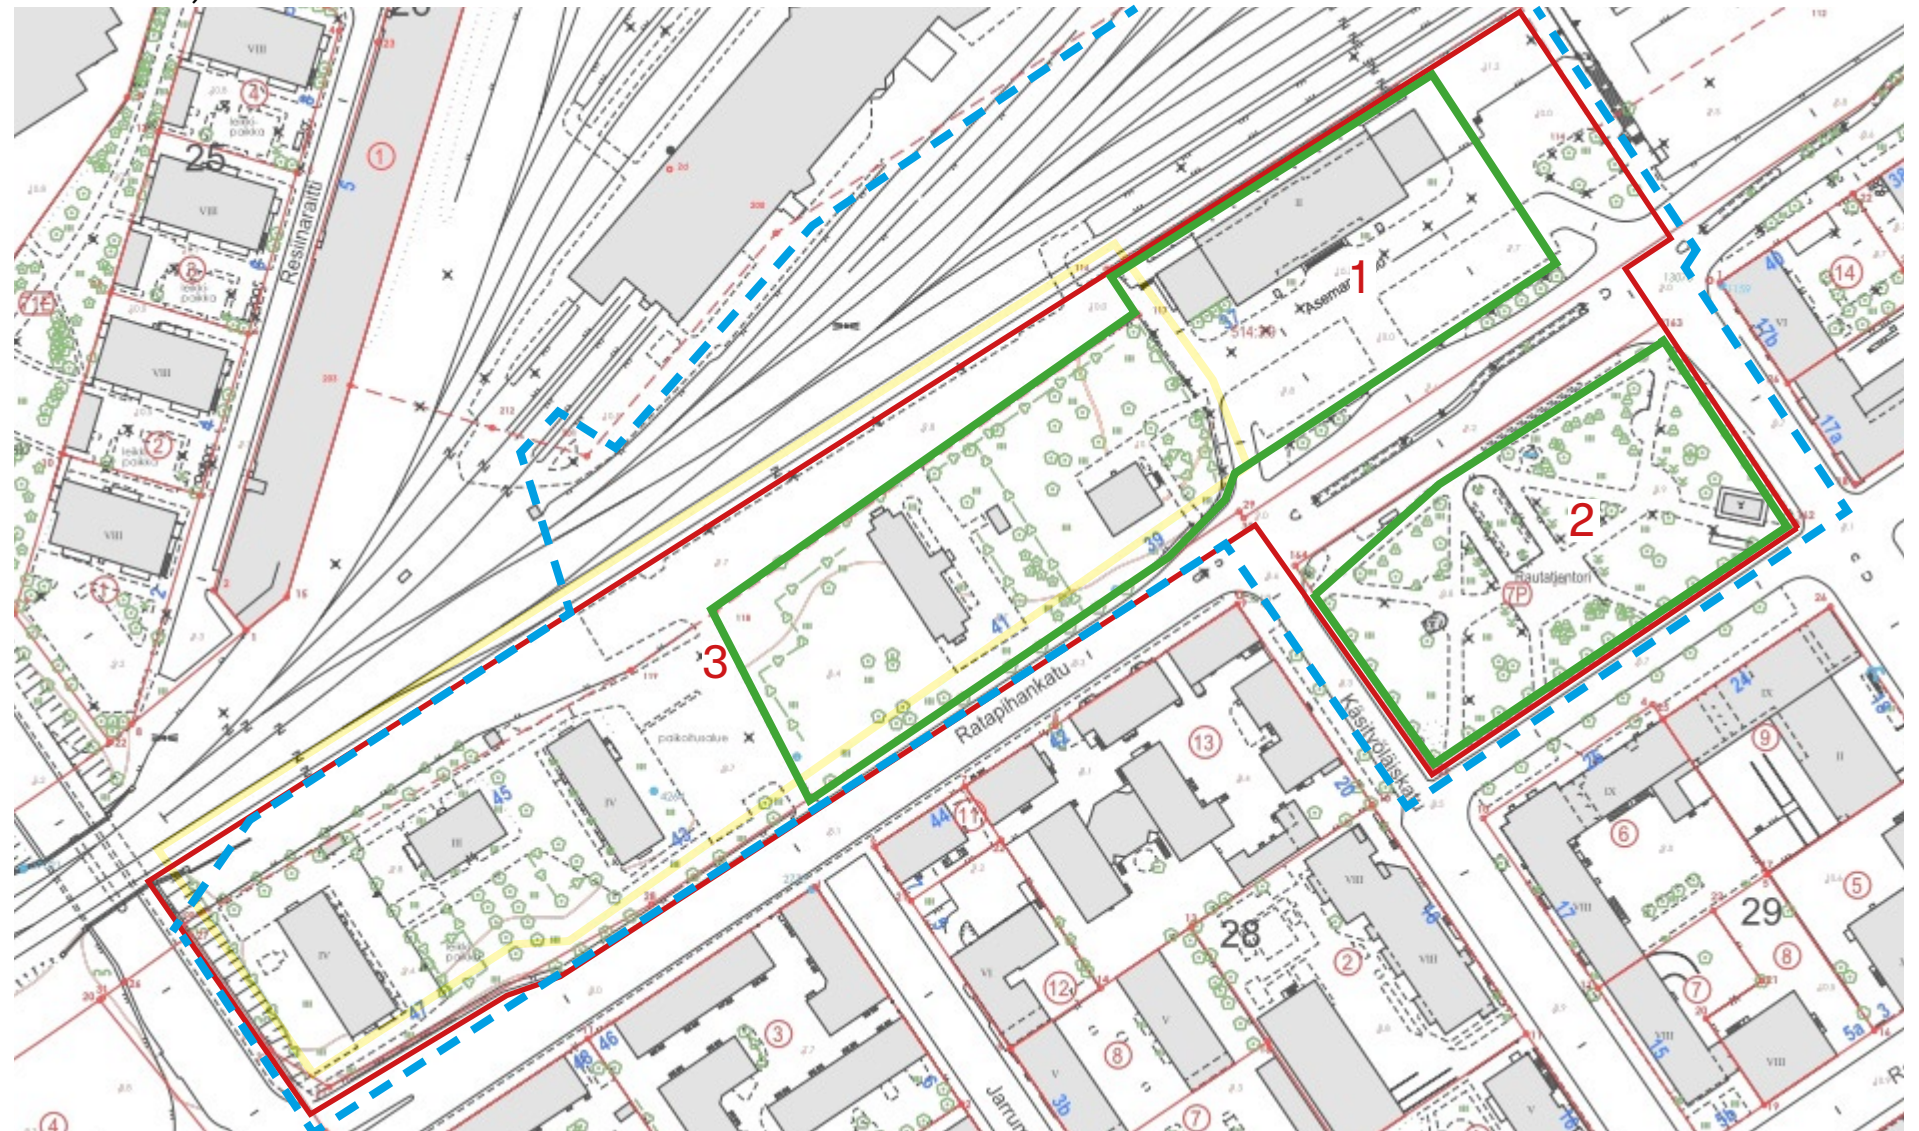
Punaisella selvitysalueen raja, tutkimusalue 1: aseman aukio, 2: aseman puisto ja 3: asuinkortteli. Sinisellä katkoviivalla Museoviraston Valtakunnallisesti merkittävän rakennetun kulttuuriympäristön luetteloon RKY 2009 kuuluva alue, vihreällä lakisuojelelun piiriin kuuluva alue (kts. seuraava sivu).

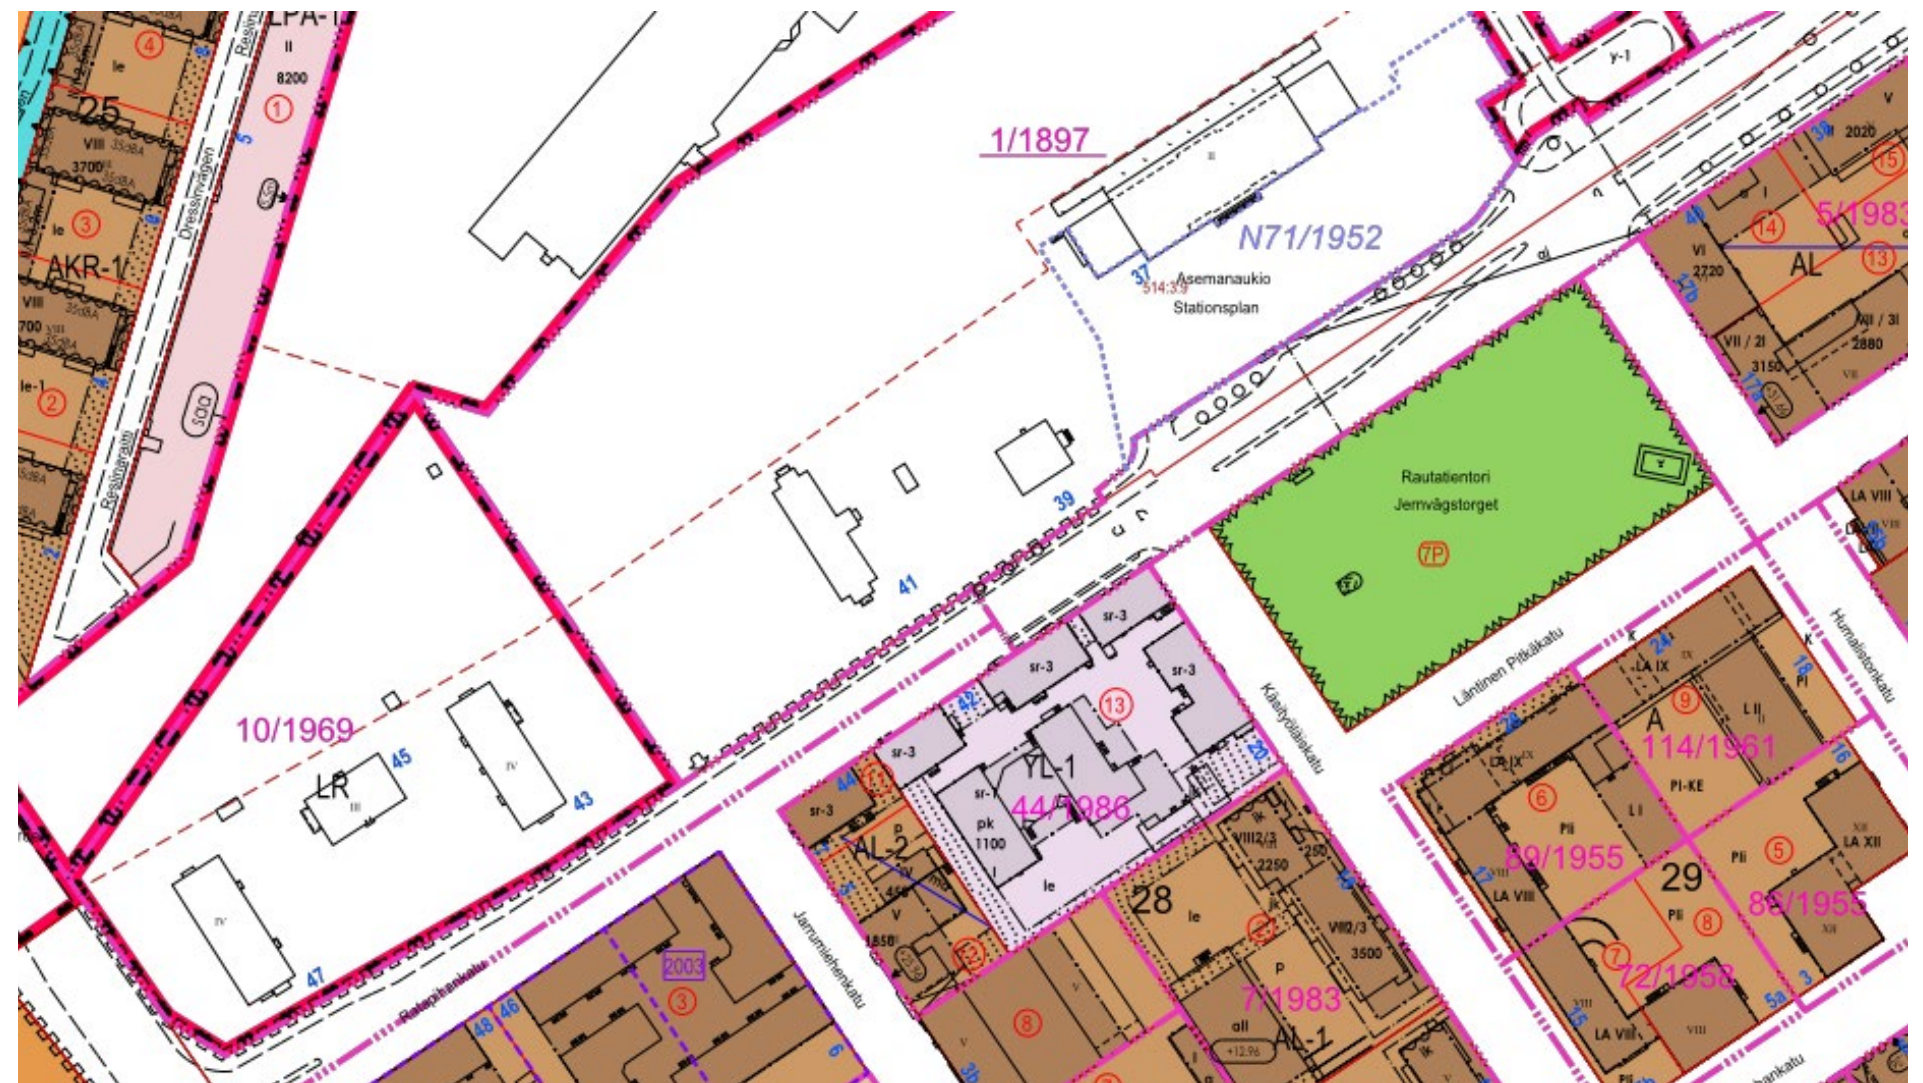
Ote ajantasaisesta asemakaavayhdistelmäkartasta.

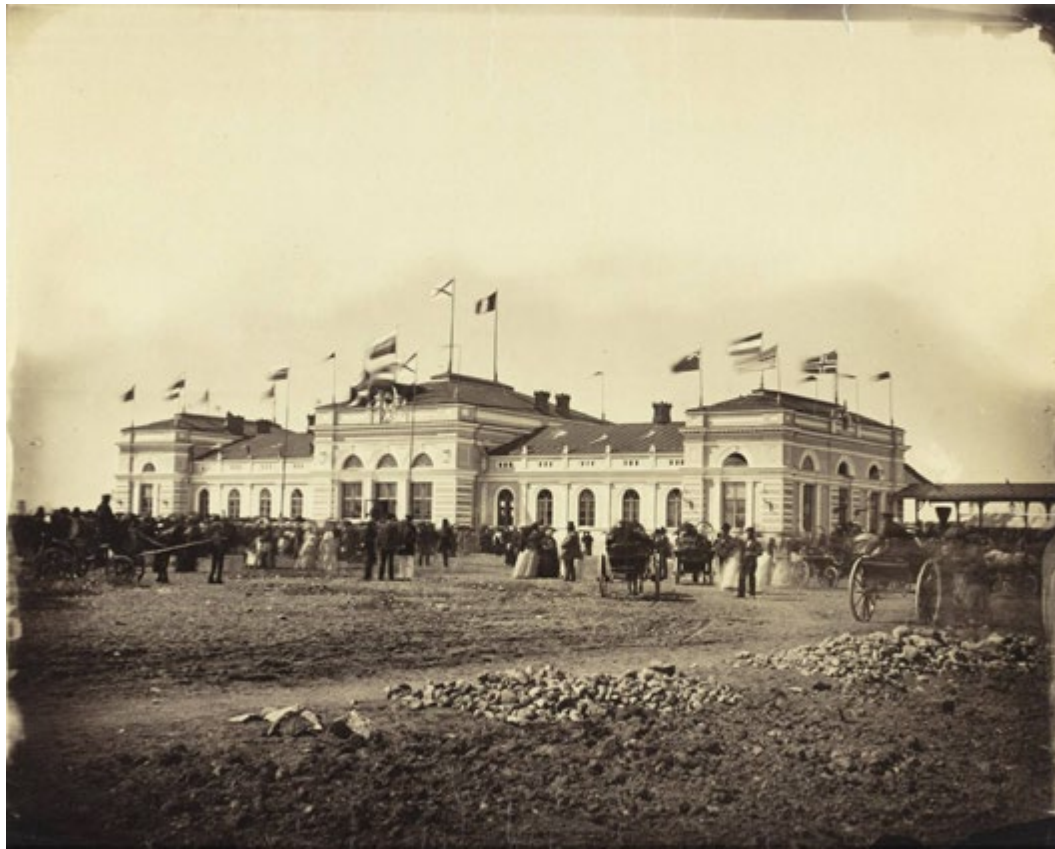
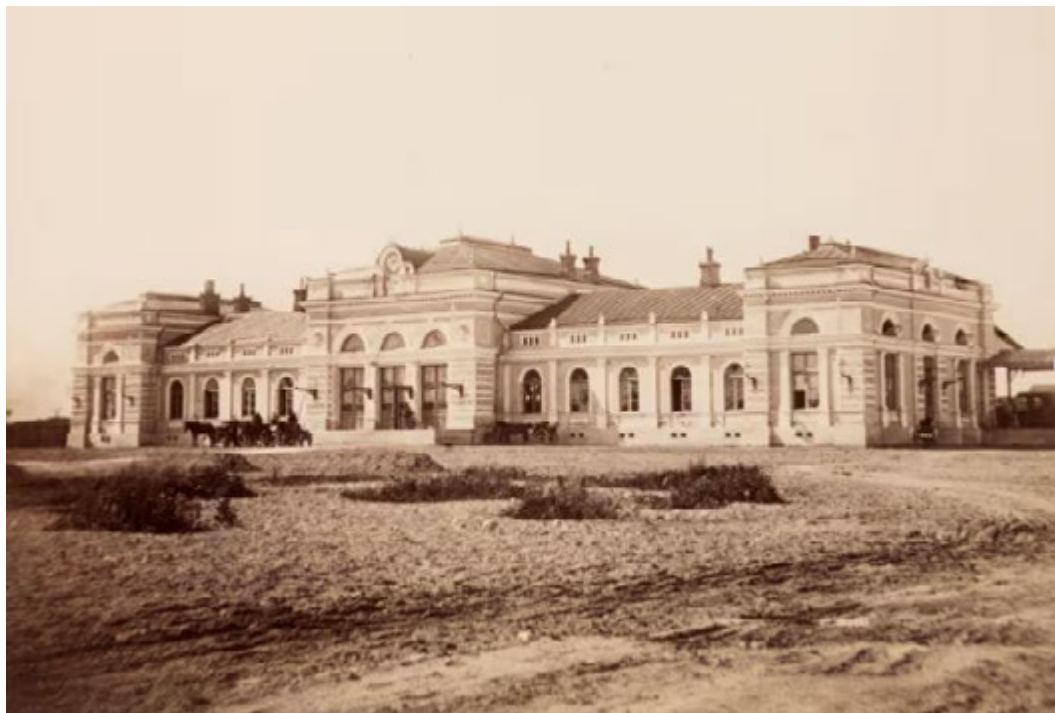
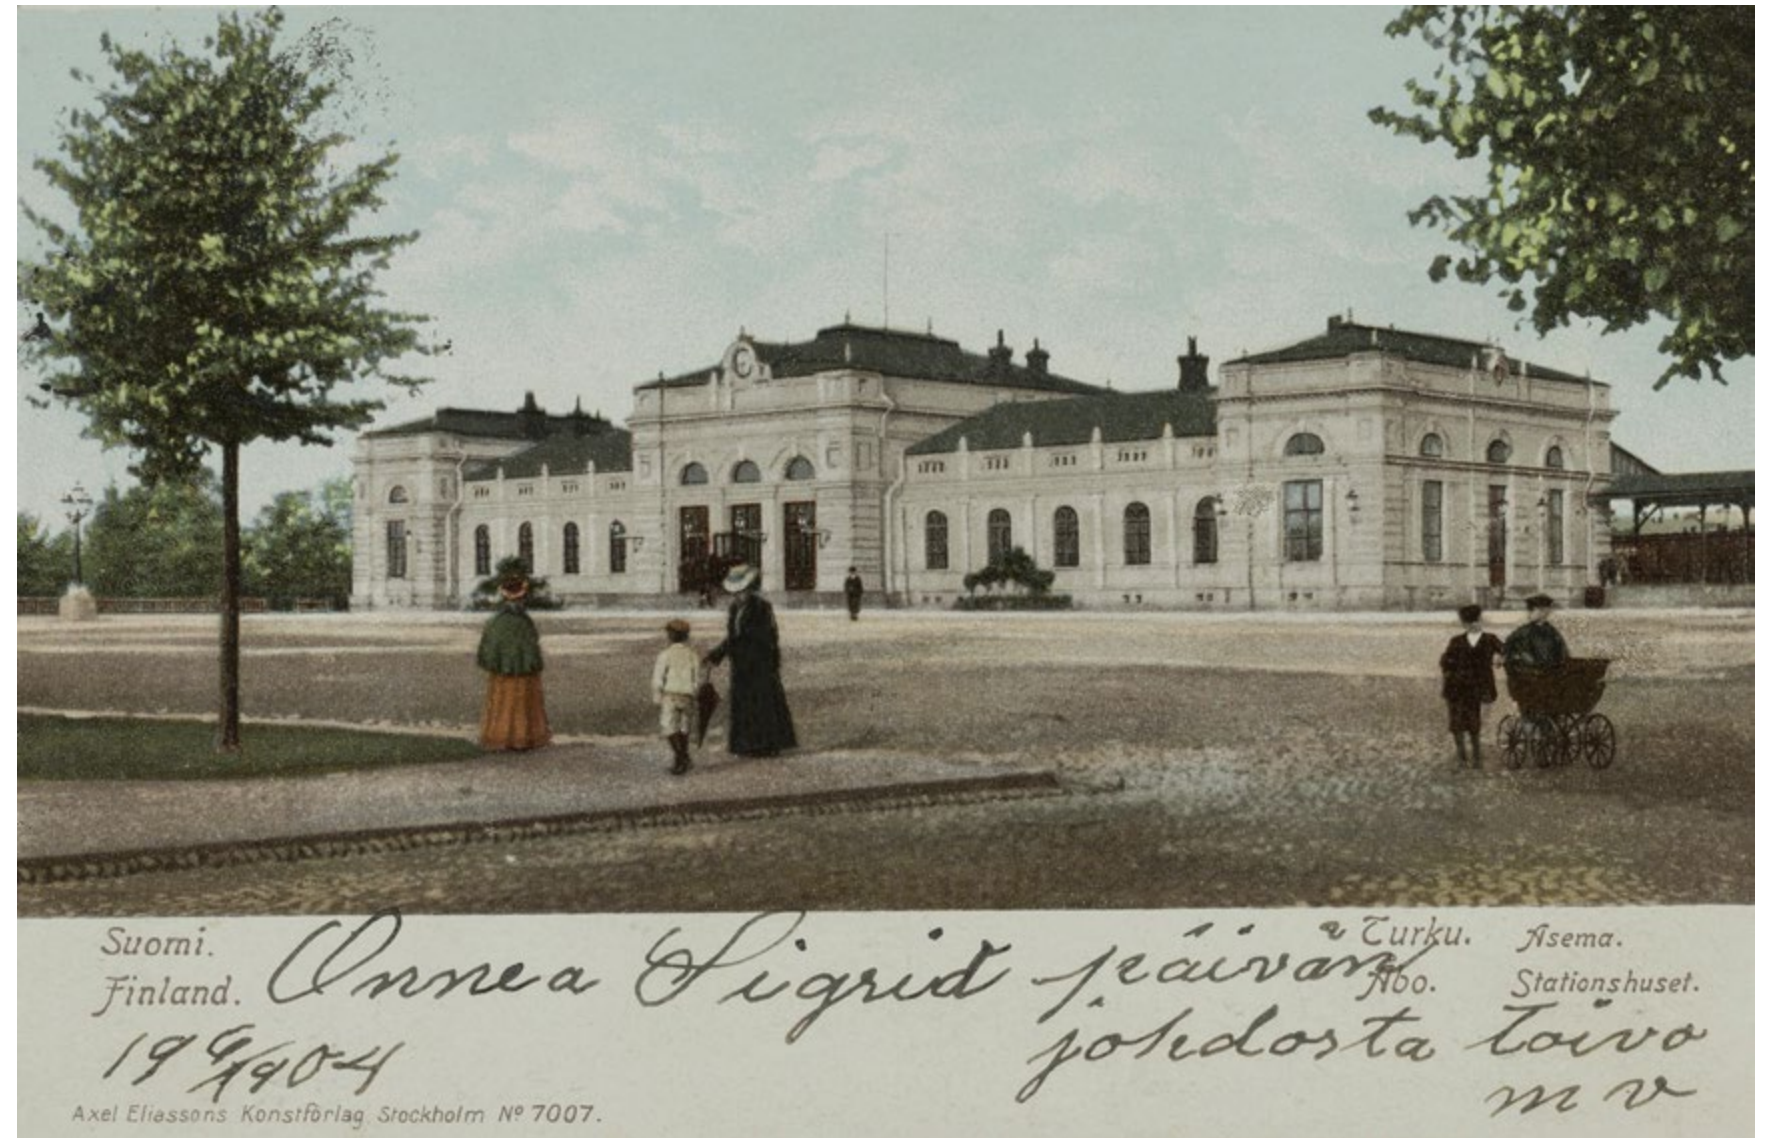
Ylävasen: Vastavalmistunut asemarakennus ja vielä kiveämättä oleva aukio vuonna 1876, kuvassa juhliitaan mahdollisesti aseman avajaisia, kuvaaja: J. Reinberg, Turun museokeskus.

Alavasen: Aukiolla näkyy vielä kasvavan heinää, kuva mahdollisesti vuodelta 1876, kuvaaja: J. Reinberg, Turun museokeskus.

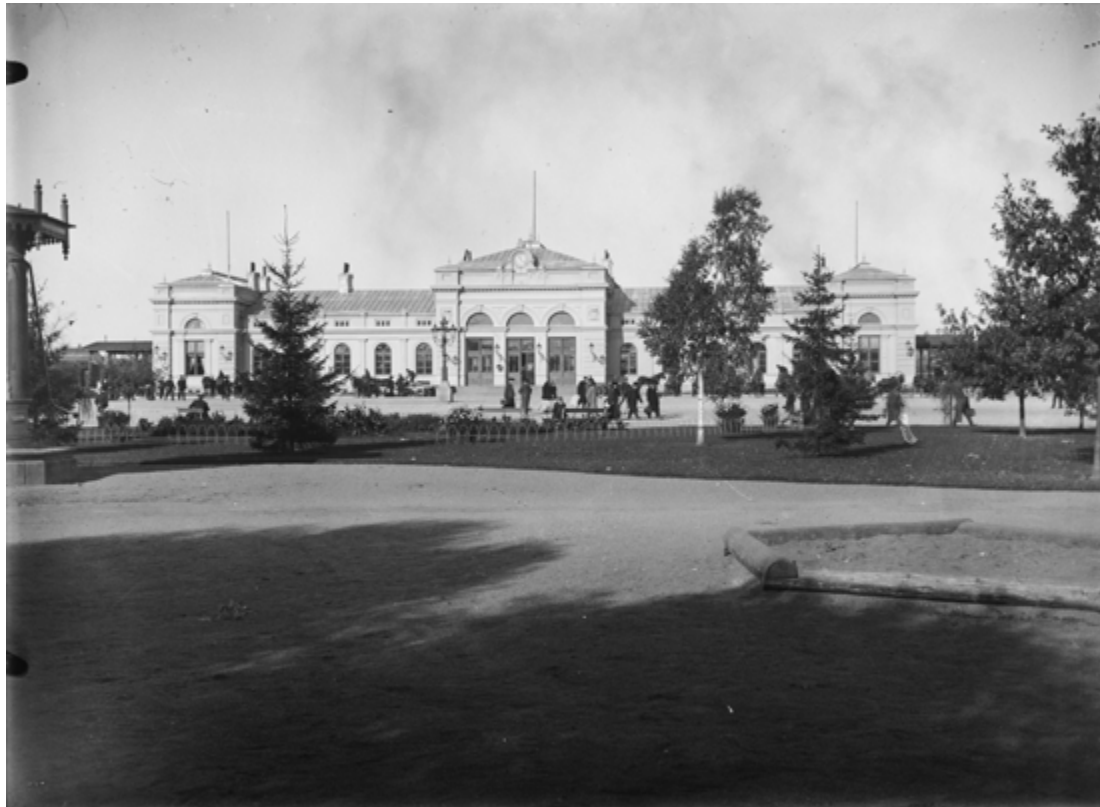
Kuvasta näkee alkuperäisen puiston rakenteita 1900-luvun alussa, mineraalivesipviljonki vasemmassa reunassa ja hiekkalaatikko oikealla. Kuvaaja: Johannes Schalin, Turun museokeskus.

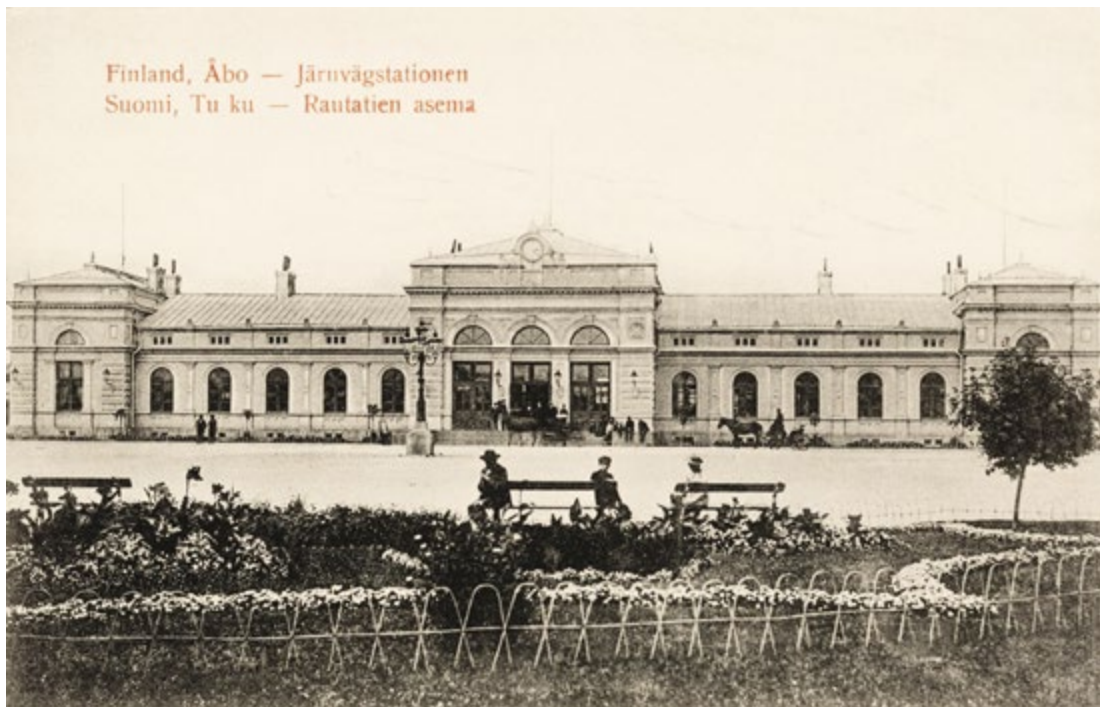
Puiston parterrin istutuksia 1800- ja 1900-lukujen taitteessa. Ajan puutarhataiteelliseen ihanteeseen kuuluivat matalien pensasaitojen ja koristekasvien avulla muodostetut symmetriset istutukset keskeisellä paikalla. Istutukset on suojattu aidalla, Turun museokeskus.

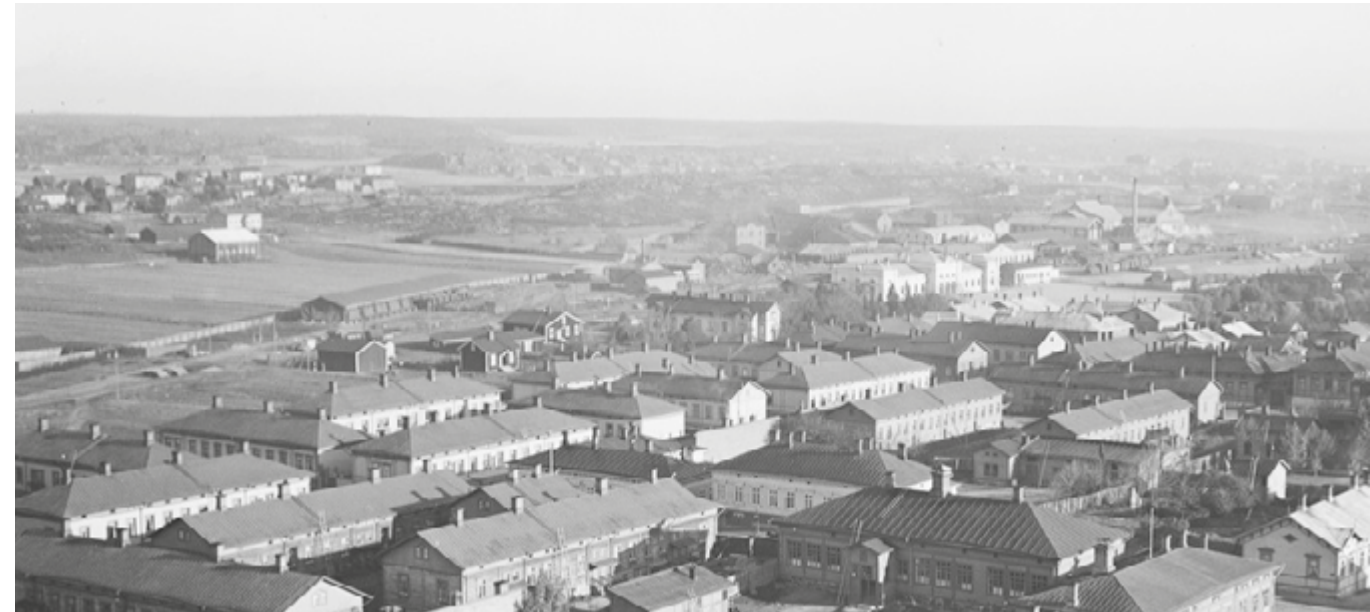
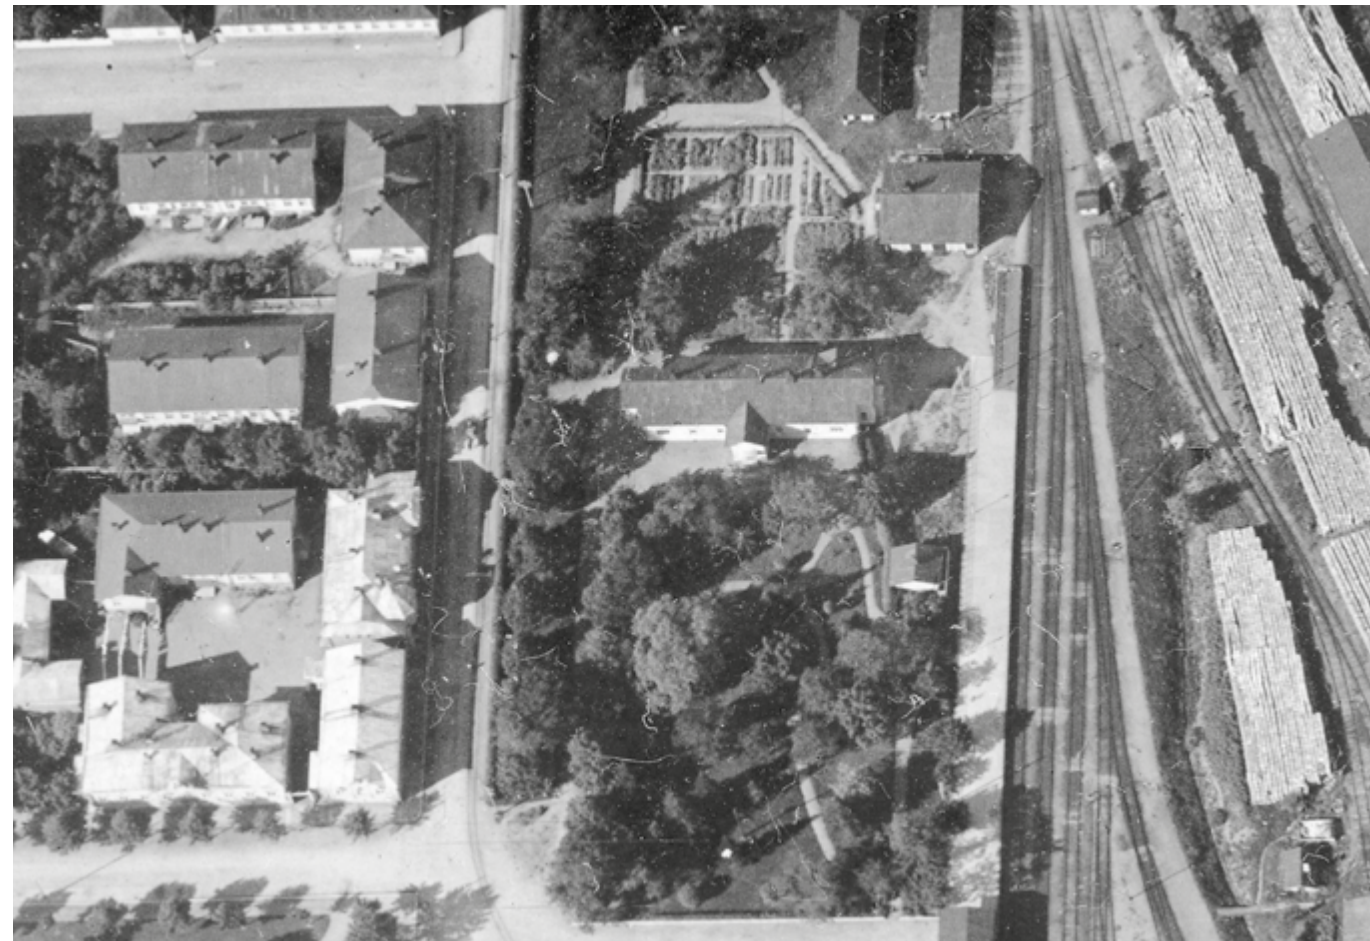
Valokuvassa vuodelta 1909 näkyy vanhan asuinrakennuksen itäpuoli rehevänä puistikkona. Kasvillisuus näyttää monipuoliselta. Havupuita on useita lähellä vanhaa asemarakennusta. Asuinrakennuksen länsipuolella on sen lähellä jonkin verran puustoa, mutta kauempana rakennuksesta sijaitsevien talousrakennusten luona ei juuri kasvillisuutta ole.

Vuoden 1918 ilmavalokuvassa näkyy, kuinka vehreä asuin-  
kasarmin ympäristö on jo tuolloin ollut. Kasarmin edusta on ollut edustuspuisto, jossa risteilevät hyvin hoidetut, kaarevat puistokäytävät. Puusto on jo kookasta ja hyvin monilajista. Nurmialueilla on pensasistutuksia ja puistoa rajaa kadun ja aseman puolelta leikattu pensasaita. Ratapihankatu on ollut nykyistä kapeampi ja pensasaita on sijainnut lehmusrivistön kadun puolella. Asemalle päin puisto näyttää rajautuvan kuvassa valkoisena paistavalla sokkelirakenteella. Vanha valurauta-aita on saattanut sijaita kivisen sokkelirakenteen päällä. Sokkelissa ja pensasaidassa on kulkureitti puistoon hyvin lähellä rataa. Myöhemmin kulku puistoon siirrettiin vielä kahteen eri paikkaan aina lähemmäs katua.

Kasarmin takapihalla kasvaa kookkaita lehtipuita lähellä rakennusta, mutta muuten piha on suurimmaksi osaksi kasvi-  
maata suorakulmaisine käytävineen. Pihaa rajaa leikattu pensasaita. Puolikaaren muotoista oleskelualueutta ei enää ole. Varjojen pituuksista päätellen Ratapihankadun vastainen pensasaita on huomattavasti alueen muita pensasaitoja korkeampi. Valaisinpylväiden varjot näkyvät rata-alueella ja talousrakennusten välinen alue on tyypillistä pihamaata risteävine polkuineen.

Yllä: Ilmakuva, jonka taustalla rautatieasema ja asuinkasarmi piharakennuksineen vuodelta 1909, kuvaa-  
ja: Carstens, Museovirasto.

Alla: Ilmakuva asuinkorttelista vuodelta 1918, Sotamuseo/Puolustusvoimat.

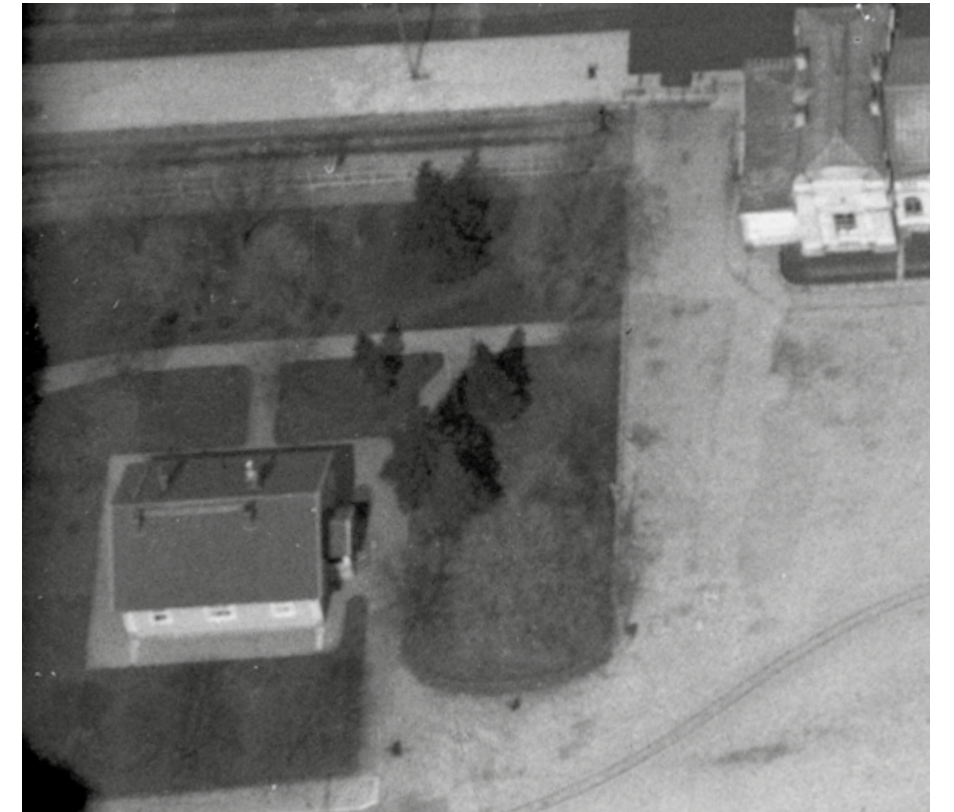
Oikealla: Vuoden 1938 ilmavalo-  
kuvassa näkyy, että havupuut ovat poistuneet ja puistokäytäviä ja kulkua asemapäälikön talol-  
le Ratapihankadulta on muokattu. Asuinkasarm-  
in kasvimaat ovat pienentyneet huomattavasti v. 1918 tilanteesta ja tilalle on tullut puutarhataiteellisia elementtejä ja hedelmäpuita. Kuvaaja: Havola, Sotamuseo/Puolustusvoimat.

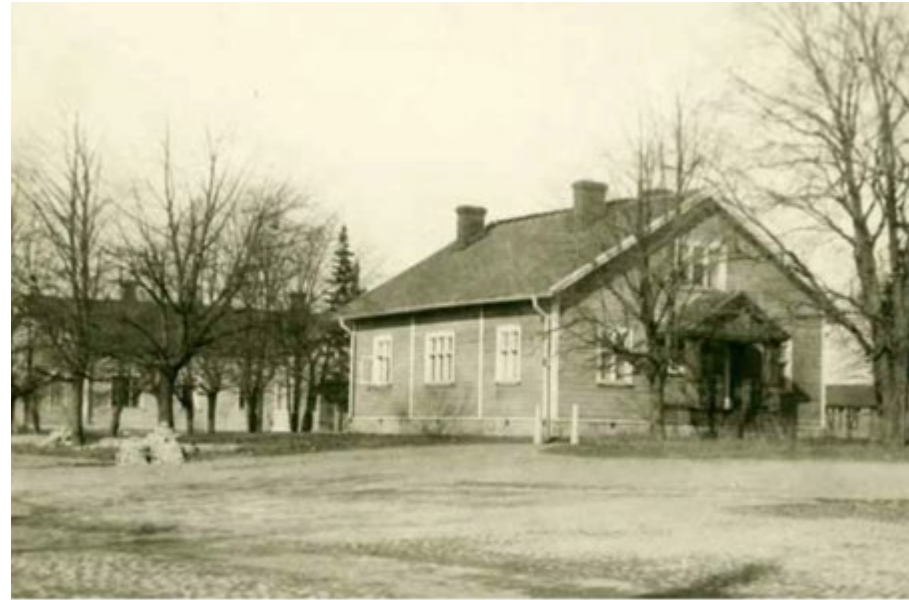
vastavalmistunut asemapäällikön talo 1924, Ratapihankatu on jo levennetty ja sen myötä katua rajannut pensasaita on poistettu, uusi piha-alue on saanut portinpylväät, Suomen rautatiemuseo.

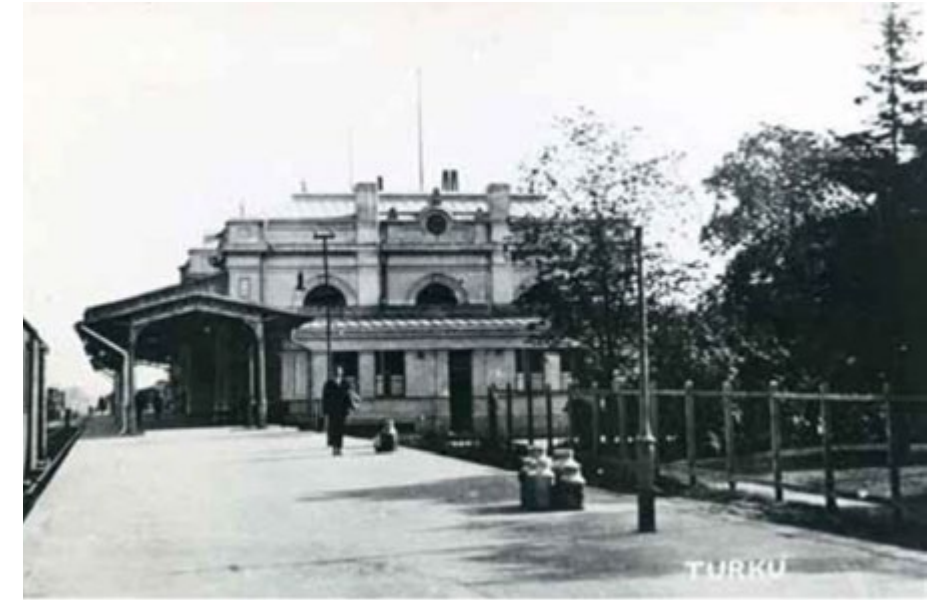
Asuinrakennuksen piha-alueen pohjoisreuna rajautuu aseman laituriiin, piha rehevänä kuvan oikeassa reunassa, 1920-luvulla, Vuonna 1923-24 kuvassa näkyvän piha-alueen reunaan rakennettiin pistoraide, Suomen rautatiemuseo.

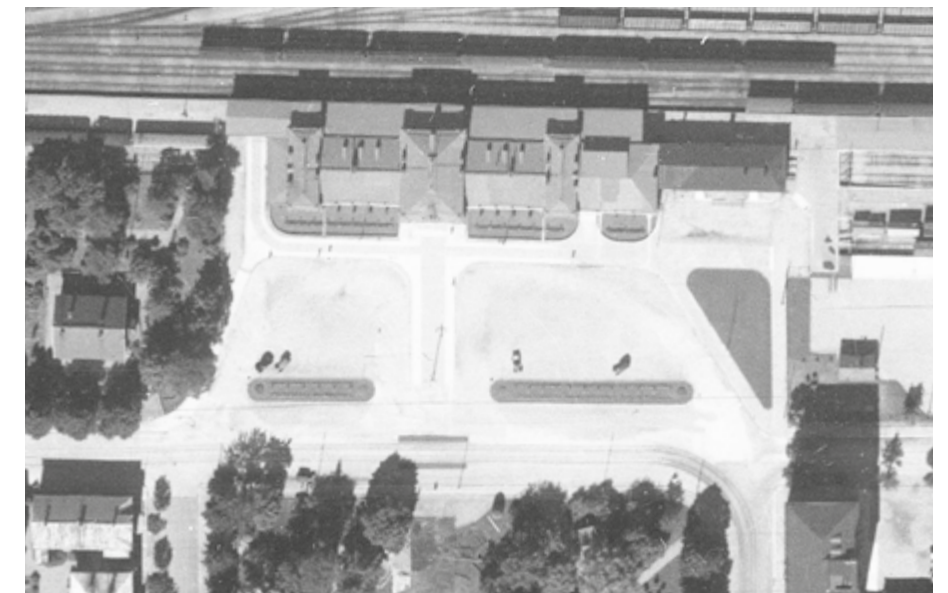
Toteutunut uudistettu aukio seuraavana vuonna, 1938. Kiveyksien sävyeroista huomaa, että liikennejärjestelyt toteutuivat suunnitelmiensa mukaan. Uusiin istutusalueisiin on ehditty kylvää nurmi sekä tehdä koristeistutuksia. Kuvaaja: Havola, Sotamuseo/Puolustusvoimat.

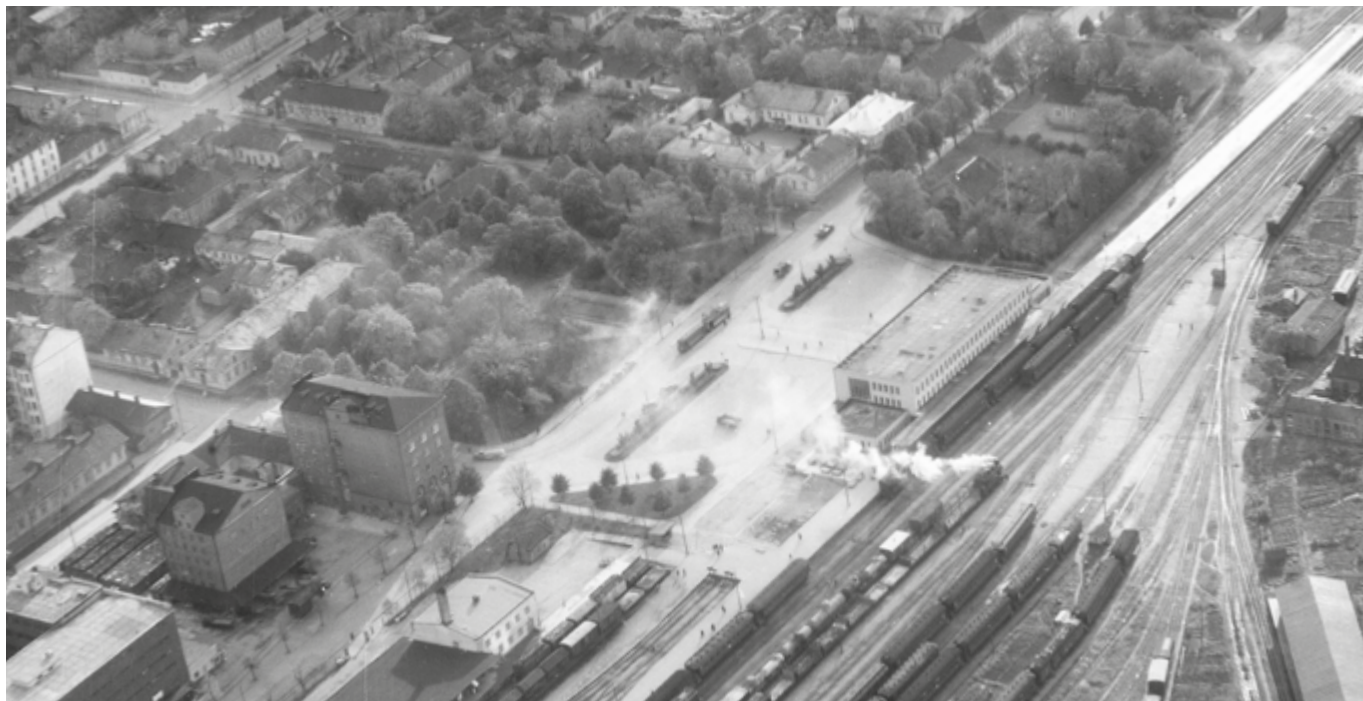
Aseman aukion istutusalueet näkyvät hyvin vuoden 1948 ilmakuvassa, kuvaaja: Toivanen, Sotamuseo/ Puolustusvoimat. Ratapihankadun keskellä aukion kohdalla näkyy raitiovaunu.

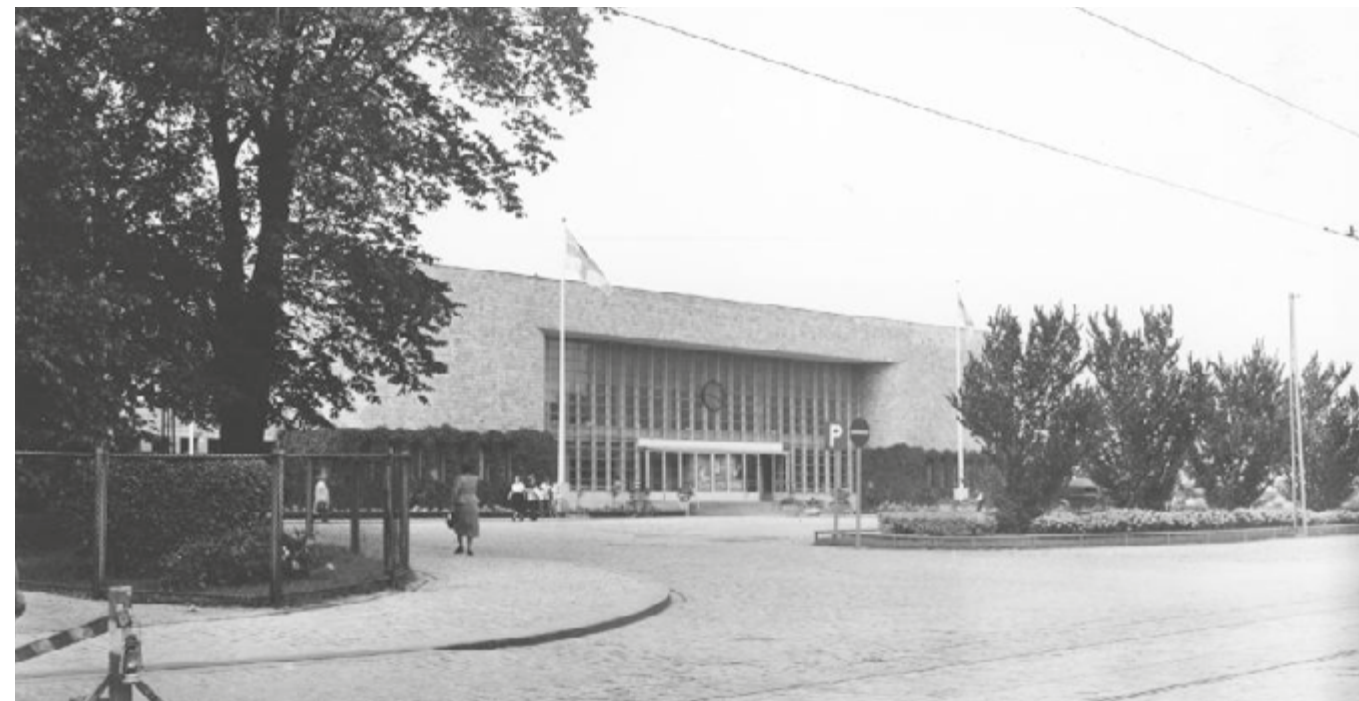
Aseman edusta 1950-luvulla, kuvassa näkyy vasemmalla asemapäällikön puiston mittavia puita sekä oikealla aukion istutusalueen kartiotammet, leimuryhmät ja pyöreään muotoon istutetut kukkaryhmät. Aseman julkisivua koristaa käynnökset ja ruusut. Kuvaaja: Sakari Laipio, Suomen rautatiemuseo.

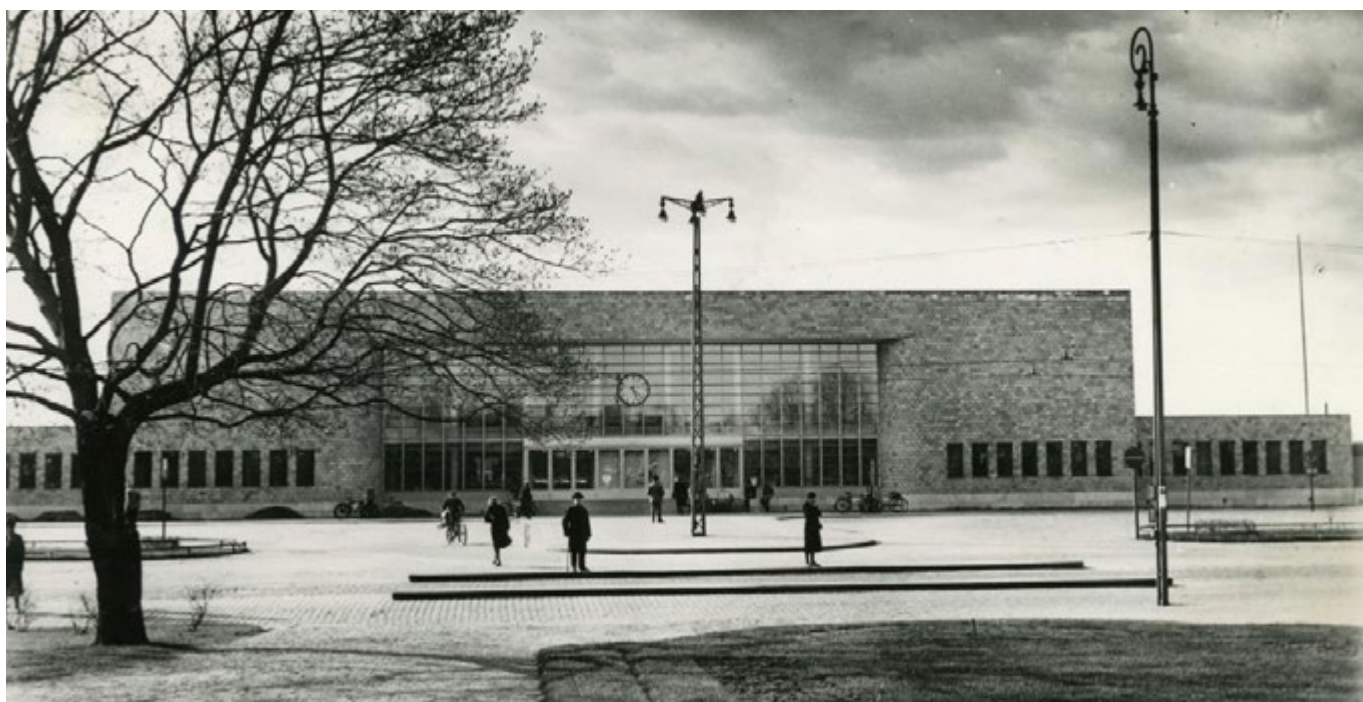
Aseman aukio, istutuksista päätelleen kuva on otettu aseman juuri valmistuttua 1941. Aseman edustalla näkyy multaläjiä ja Ratapihankadun reunaan ei ole vielä istutettu kartiotammia. Hotelli- ja ravintolamuseon arkisto. 1800-luvun lopun koristeellinen kaasulyhtypylväs korvattiin kuvan sähkövalaisimella oletettavasti 1937, kun aukio uudistettiin.

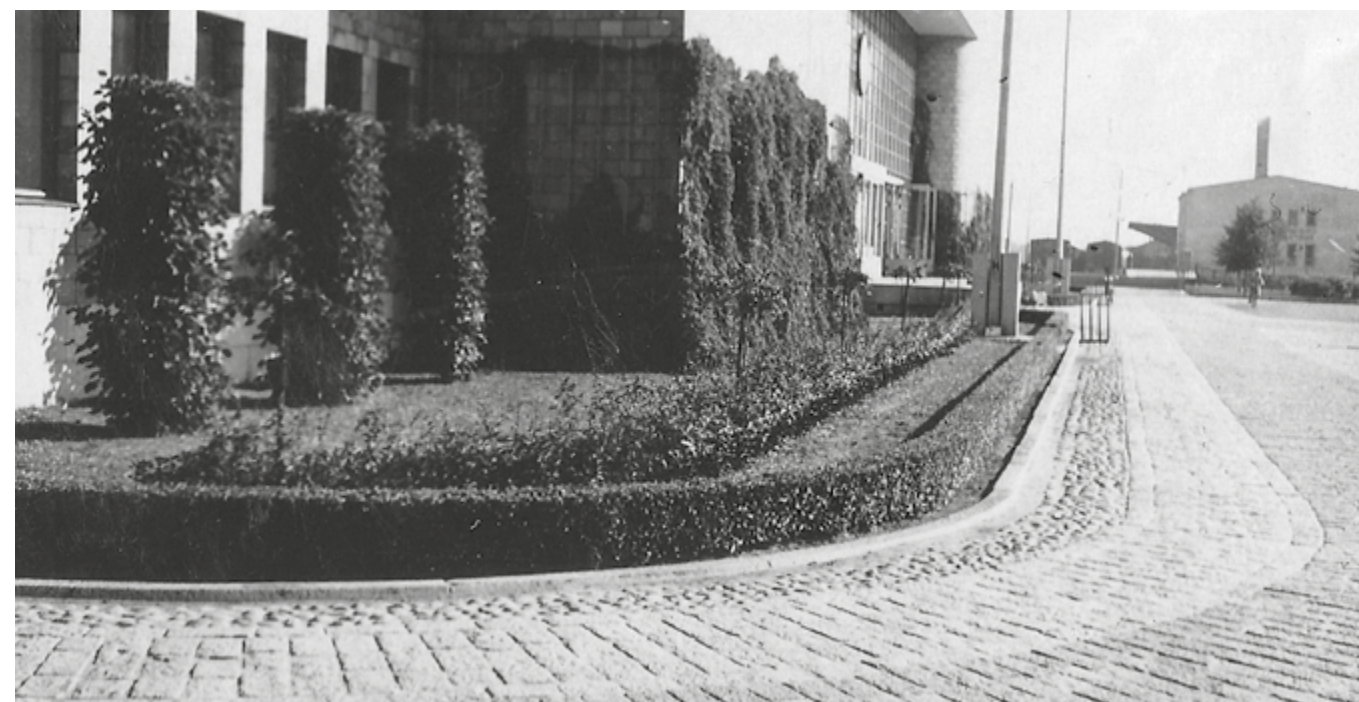
Aseman edustan istutuksissa voi nähdä matalan likusteriaidan, sen sisäpuolella sekä matalia että rungollisia ruusuja sekä rakennuksen päädyissä leikatut lehmukset. Villiviiniköynnös koristi julkisivua 1940-70 luvuilla. Oikealla reunalla pilkottaa kolmion mallisen istutusalueen nuoret lehmukset ja niiden keskellä ollut pensasryhmä. Kuva 1950-luvun alusta, kuvaaja: Kalle Jokela.

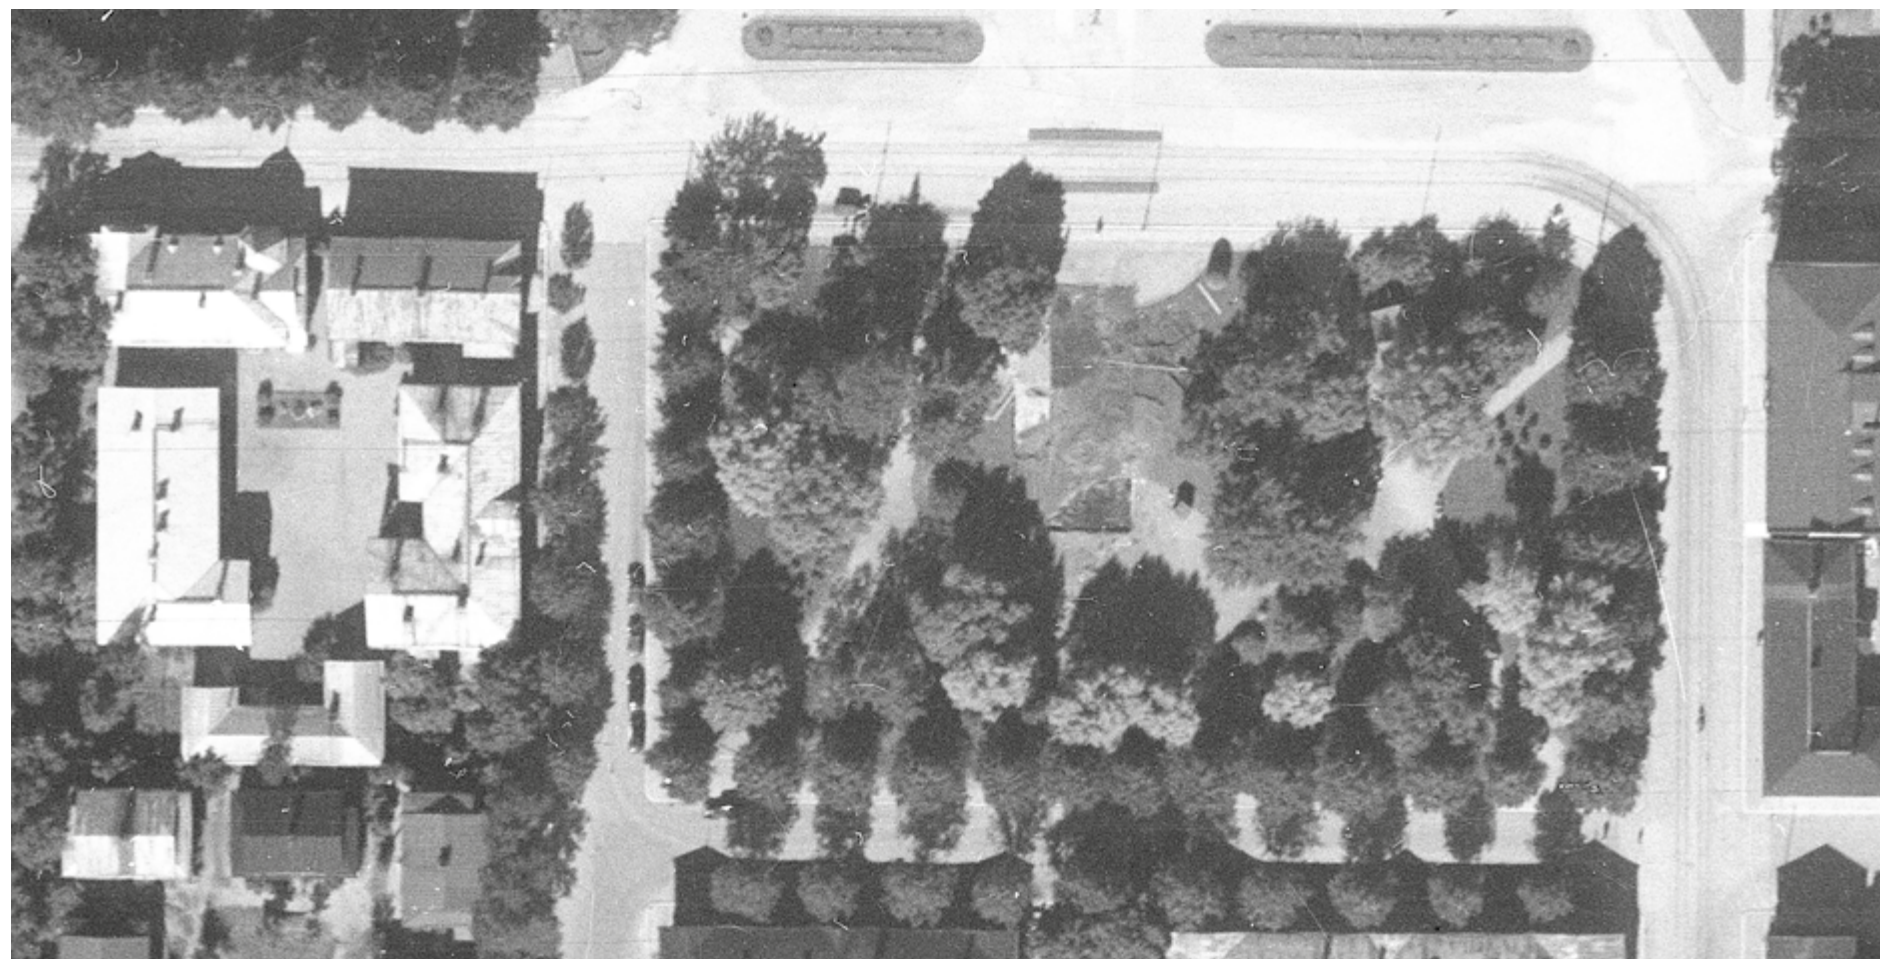
Ilmakuvassa vuodelta 1938 erottaa käynnissä olevan puiston uudistuksen. Keskeisestä nurmialueesta on aloitettu kaivamaan uutta suorakulmion muotoista keskiparterria. Kuvaaja: Havola. Sotamuseo/Puolustusvoimat.

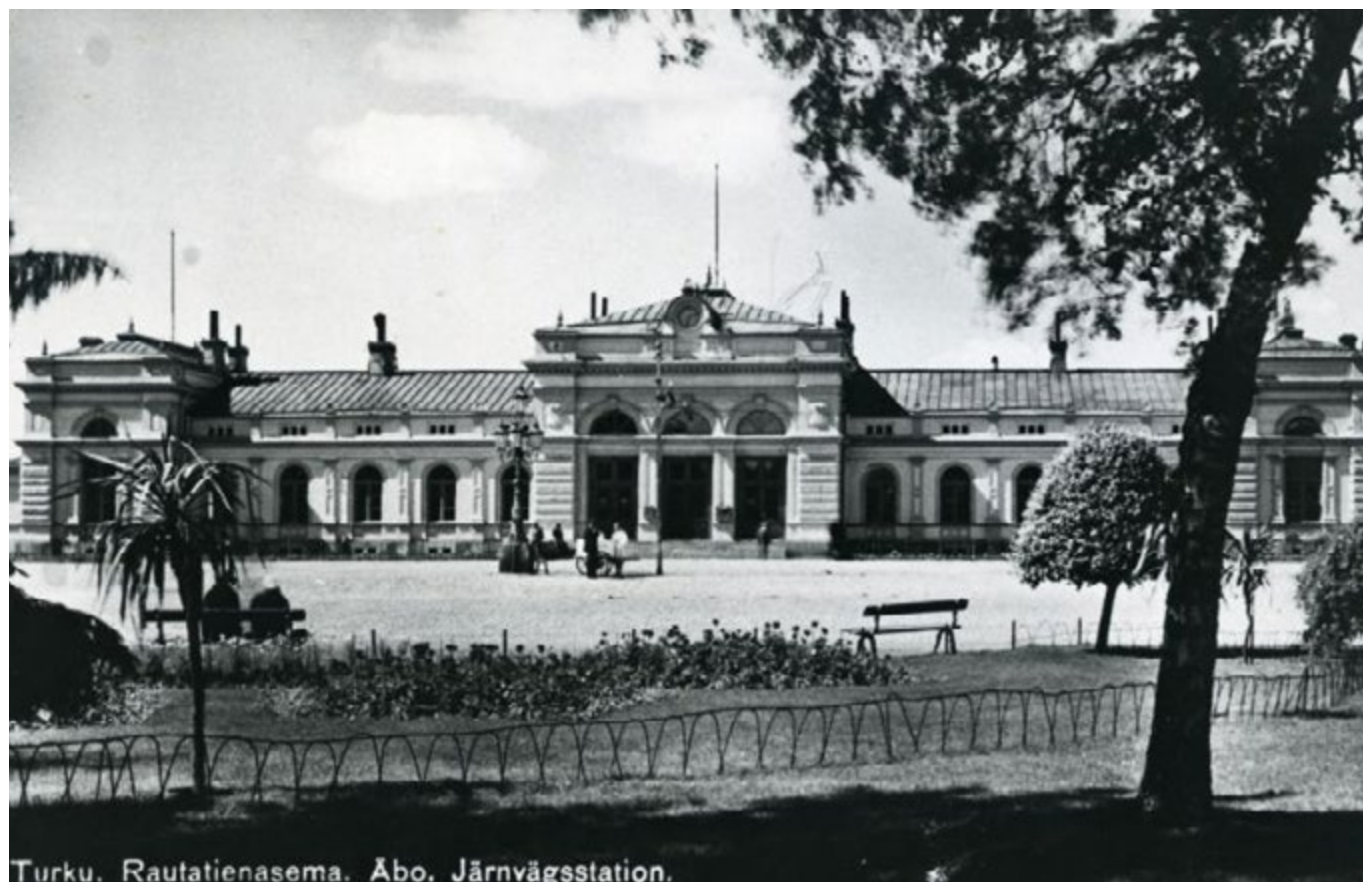
Puisto ja rautatieasema 1800- ja 1900-lukujen vaihteessa. Keskiparterrin istutukset ovat kehittyneet puiston ensimmäisen vuosikymmenen aikana, muodikkaita koristeistutuksia on palloon leikatut puut ja pensaat sekä etualalla näkyvä palmu. Kuvaaja: P.E.S. Degenauer, Suomen rautatiemuseo.
