# Turun päärautatieasema

Ympäristöhistoriallinen selvitys ja kasvillisuusinventointi

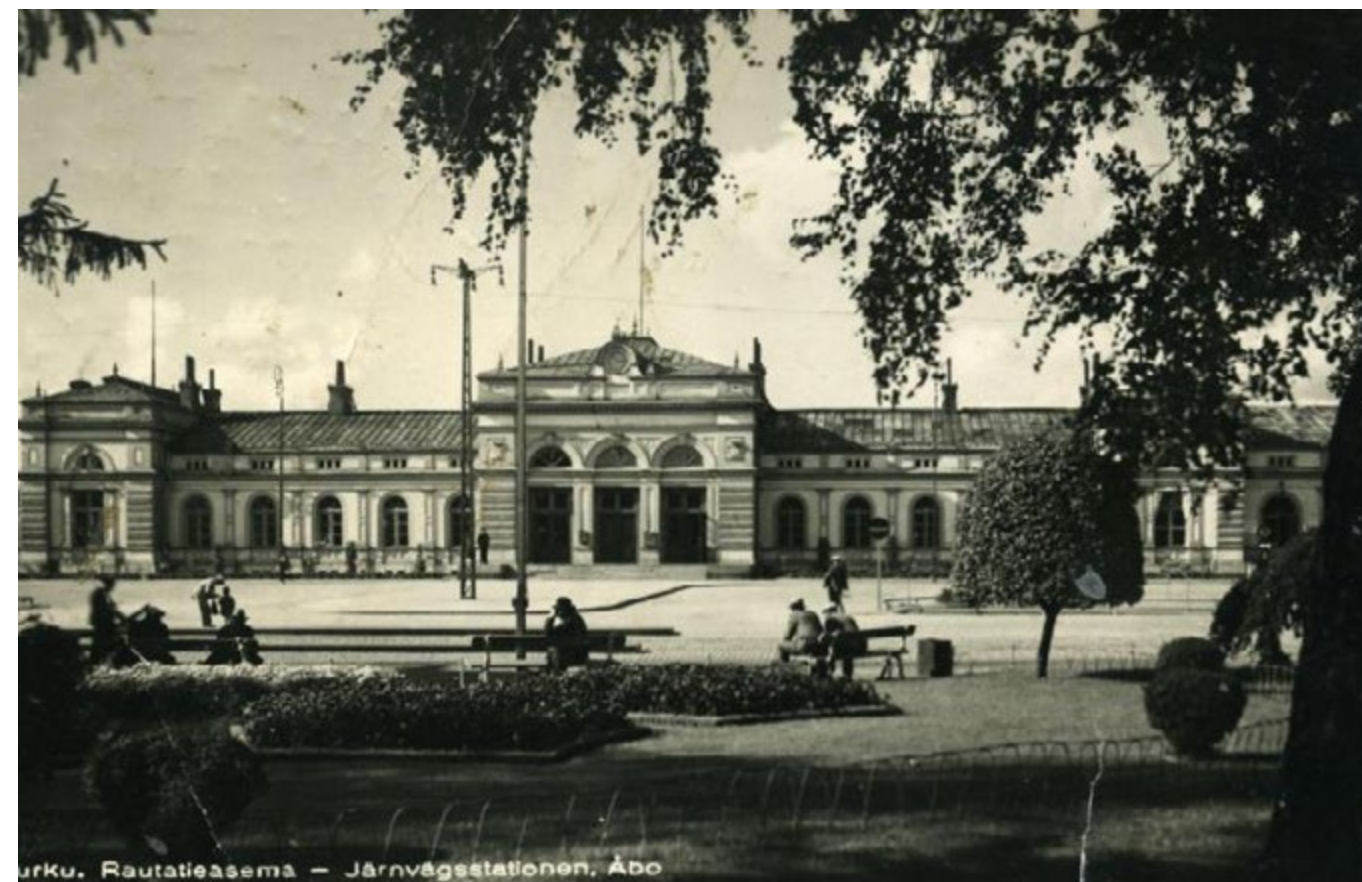
Puisto ennen sen uudistusta 1930-luvulla. Aseman aukio on jo uudistettu (1937). 1800-luvun lopun koristeellinen kaasulyhtypylväs on korvattu korkeammalla sähköistetyllä valaisimella. Kuvassa näkyy hienosti keskiparterrin koristeistutukset, puiston pohjoisreunan muotoon leikattu pieni puu sekä etualalla jo mittavien puiden latvuksia. Kuvaaja: P. E. S. Degenauer, Suomen rautatiemuseo.

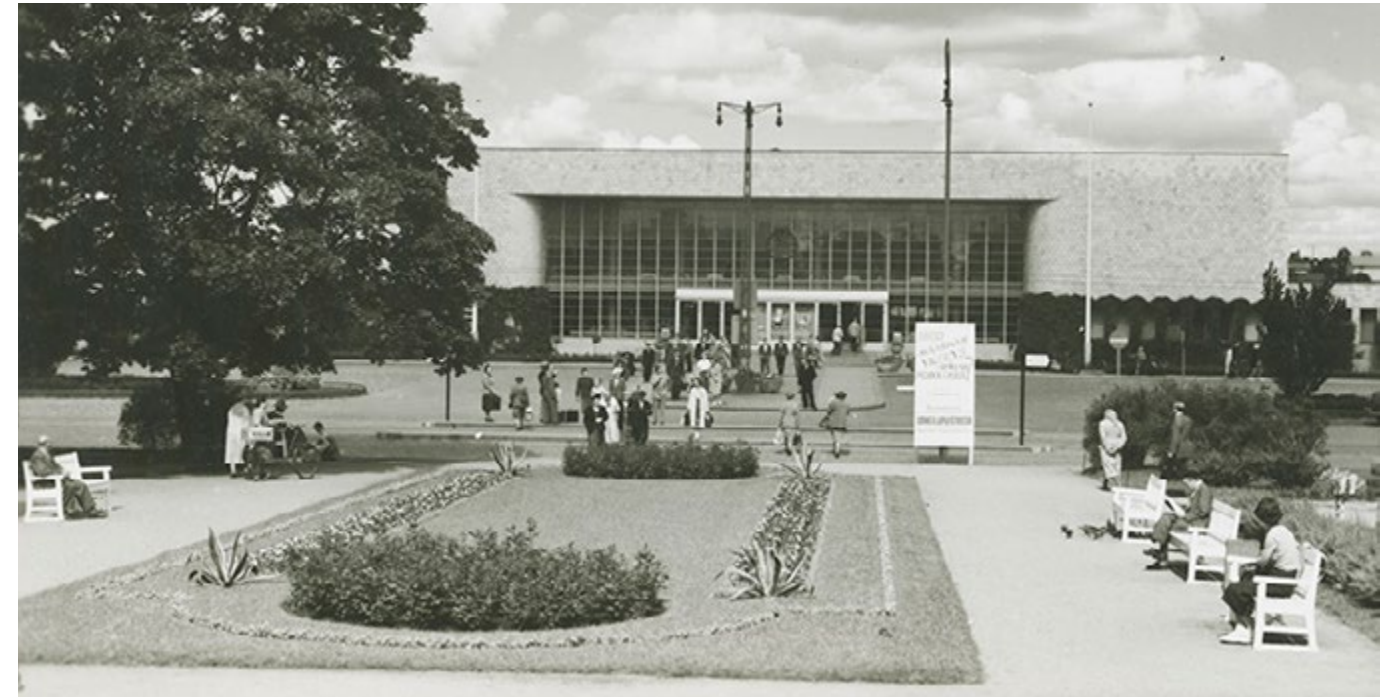
Puiston keskiparterri ja -aukio 1950-luvulla. Parterrin istutuksissa näkyy aikakauden muoti. Taustalla aseman aukiota koristaa useat suuret kukkauurnat. Kuvaaja: Hede Foto, Turun museokeskus

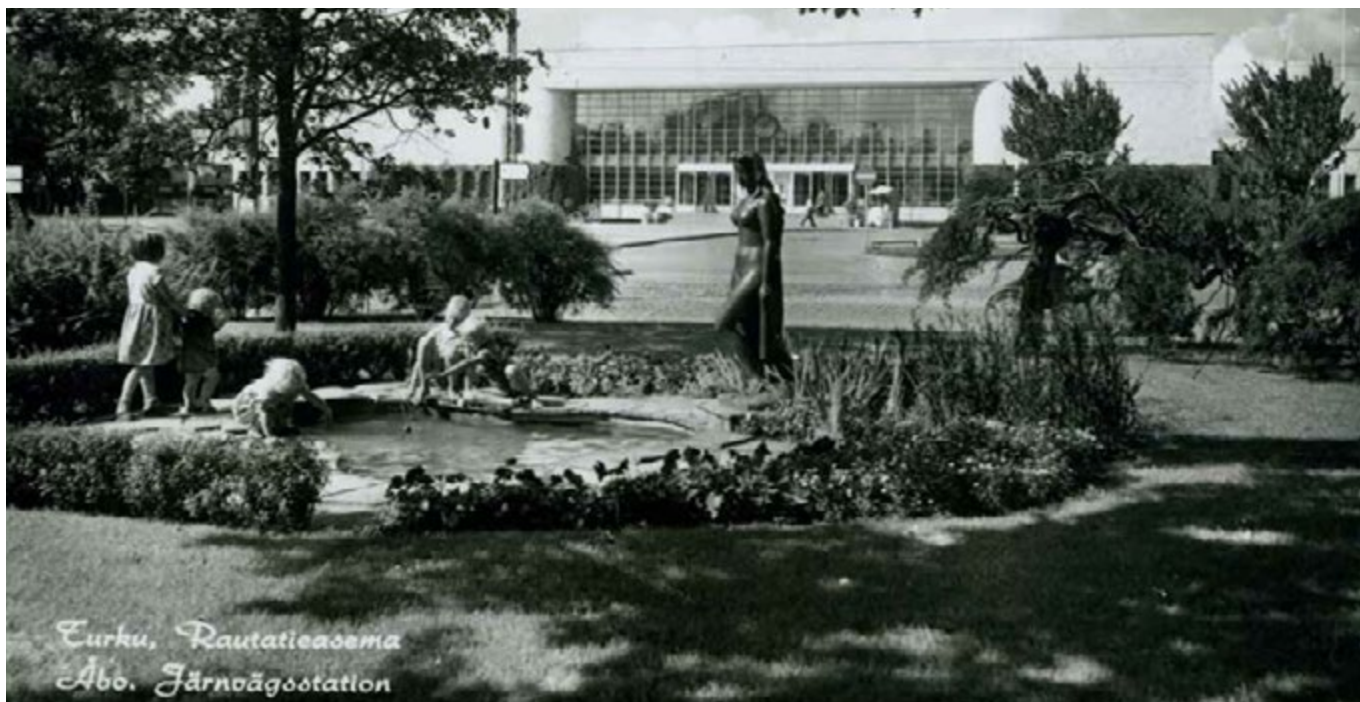
Lapsia leikkimässä Aino-patsaan vesiaiheen luona. Vesiaihetta reunustaa matala pensasaita sekä koristeistutuksia. Postikortti 1950-luvun alusta, Turun museokeskus

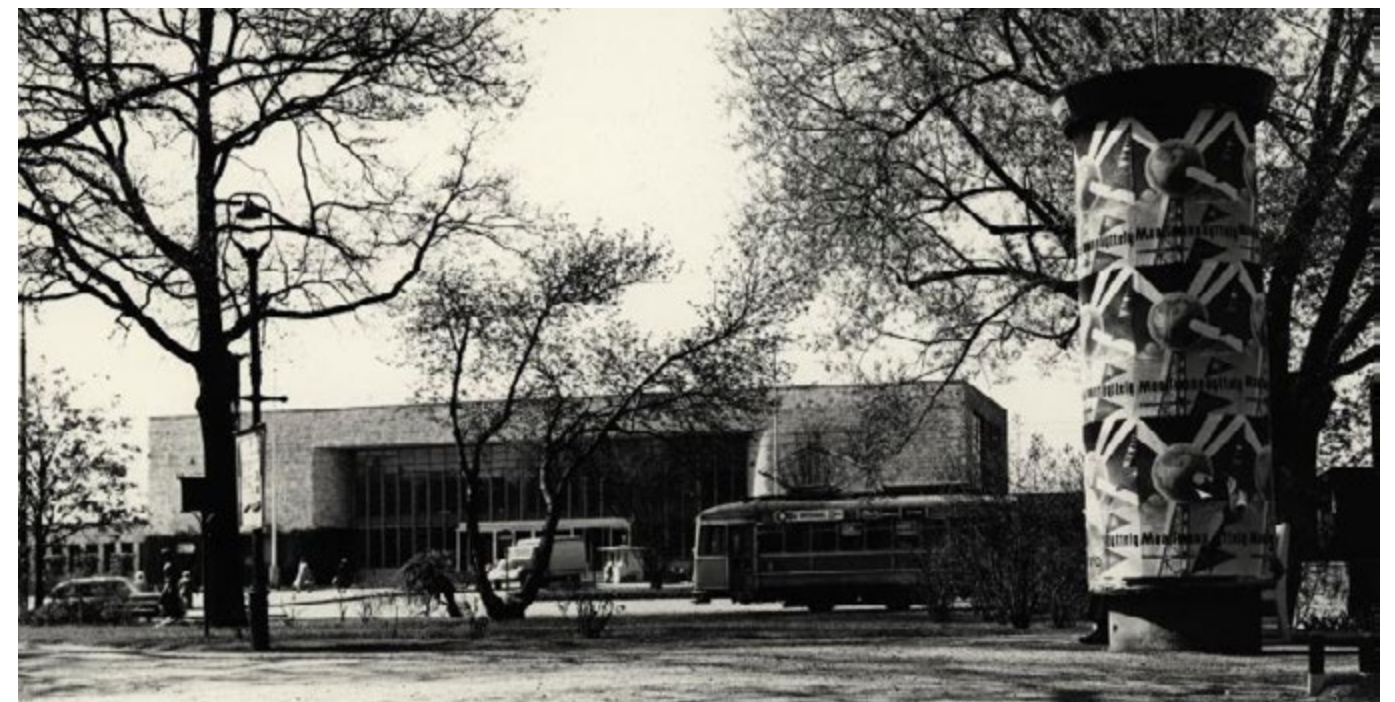
Puiston koillisreuna vuonna 1958, puut ja pensaat ovat kasvaneet suuriksi. Kuvaaja: O. Lehtonen, Suomen rautatiemuseo

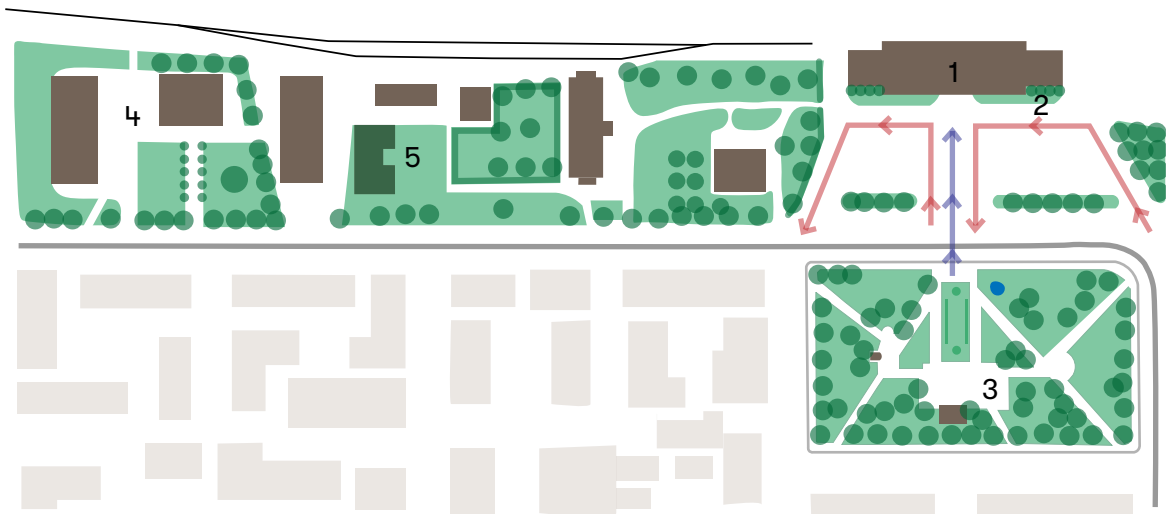
## 1940-1970

1. Uusi asemarakennus valmistui ja avattiin yleisölle vuonna 1941.
2. Aukion istutuksia uusittiin sopimaan uuteen asemaan ja niitä lisättiin olympiavuoden kunniaksi 1941, kausi-istutukset kuten ryhmäruusut koristivat aukiota jatkossakin.
3. Myös puistoa kunnostettiin 1940- ja -50-luvuilla, vanhan kioskin tilalle rakennettiin soittolava sekä puiston pohjoislaitaan pystytettiin Matti Hauptin Aino-veistos vesialtaalla ja suihkulähteellä, puistoon lisättiin lippakioski.
4. Asuntoja lisättiin kahdella uudella kerrostalolla 1941 ja 1949.
5. Uuden asemarakennuksen ravintolan käyttöön rakennettiin maakellari.

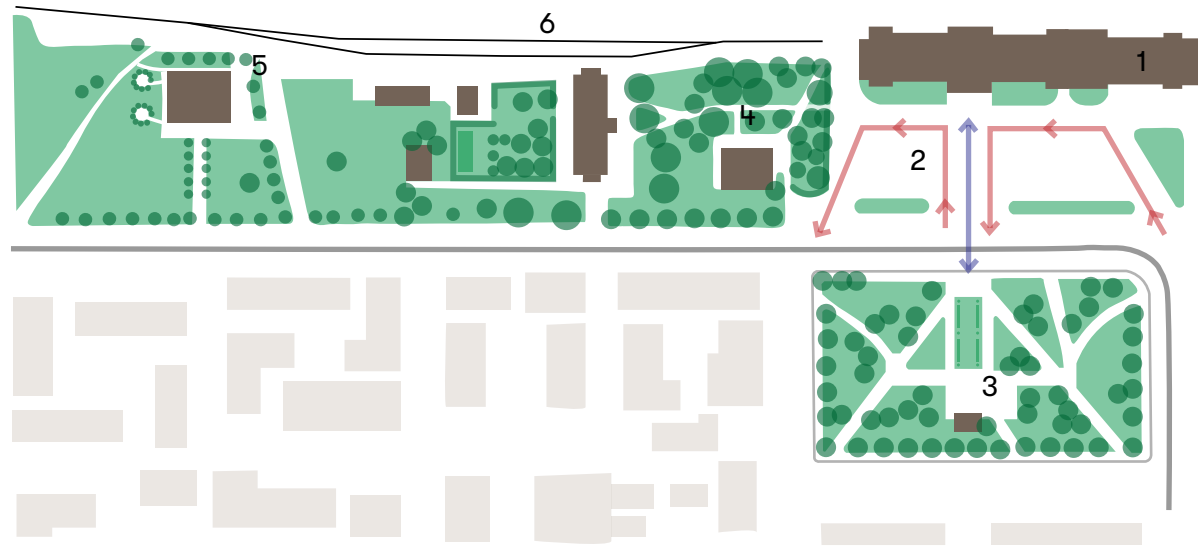
1. Asemarakennusta laajennettiin 1923.
2. Aseman aukion liikennejärjestelyitä kehitettiin vuonna 1937 sujuvoittamaan saattoliikennettä. Aukio erotettiin muusta liikenteestä omille ajokaistoilleen, mitä varten asemapäällikön puutarhasta lohkaistiin kulma. Asemapäällikön pihaportit ovat arviolta aukion uudistuksen aikaisia. Raitiolinja suoristettiin.
3. Puistoa uudistettiin laajasti vuonna 1938, käytävät suoristuiivat ja istutuksia lisättiin, puiston keskellä sijaitsi kiosk.
4. Asemapäällikölle rakennettiin oma asuinrakennus 1922, minkä takia piha-alueita järjesteltiin uudelleen. Muuta henkilökuntaa asui edelleen alkuperäisessä asuinrakennuksessa.
5. Henkilökunnalle rakennettiin tiilikasarmi 1923. Talousrakennuksia poistui käytöstä talotekniikan kehittyessä.
6. Pistoraide rakennettiin korttelin pohjoispuolelle 1923.

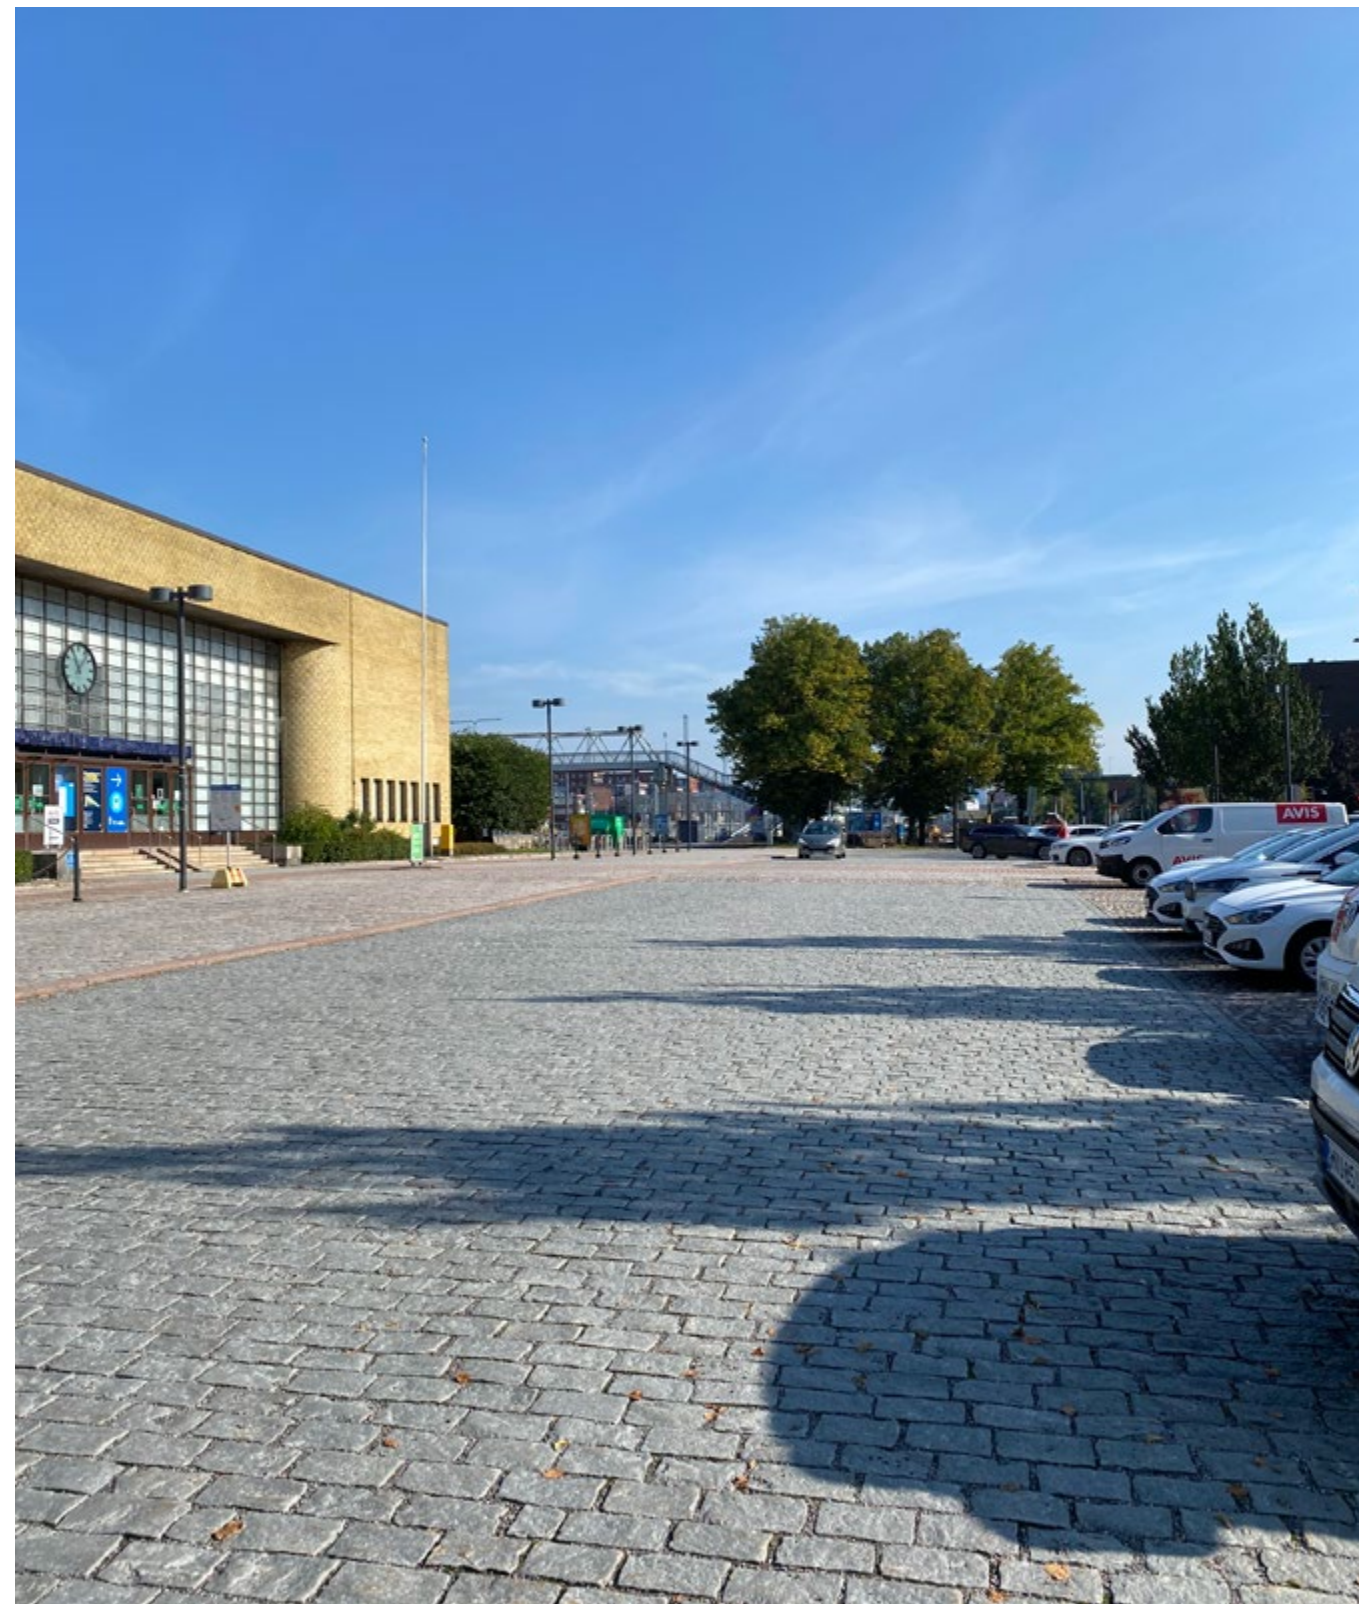
Aukio sen länsipäädystä kuvattuna kesällä 2024. Harmaa nupukivi paikoitusalueella on vuoden 2002 lisäys, vasemmalla erottuva jalkakäytävä on tehty 1930-luvulta asti aukiolla olleesta kivimateriaalista.

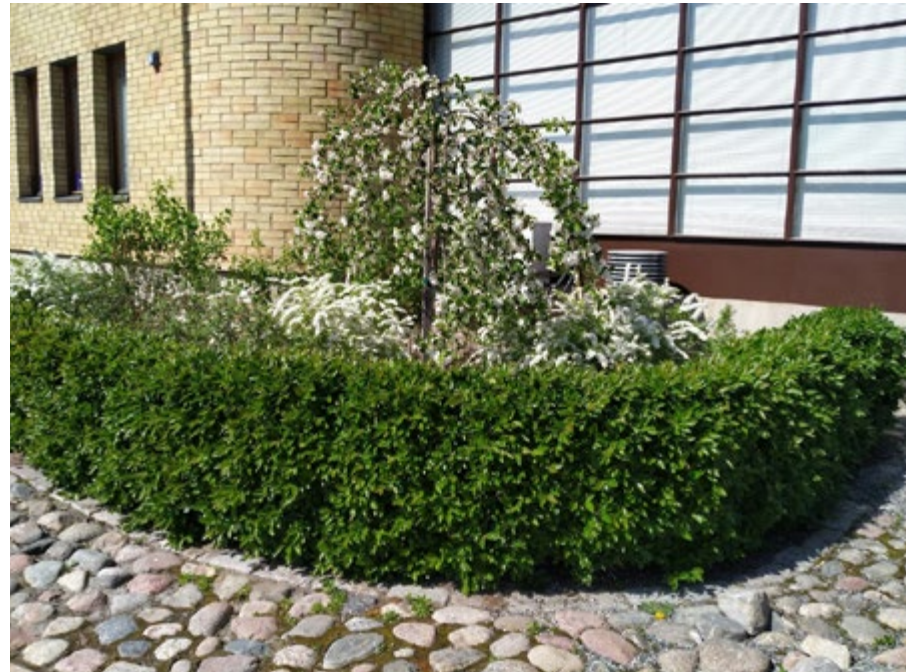
Istutukset aseman sisäänkäynnin vieressä ovat mahdollisesti 2010-luvulta ja ne koostuvat valkokukkaisista syreeneistä, norjanangervoista ja pensashanhikeista. Keskellä komeilee rautatieomenapuu ja istutuksia reunustaa leikattu kiiltotuhkapensas.

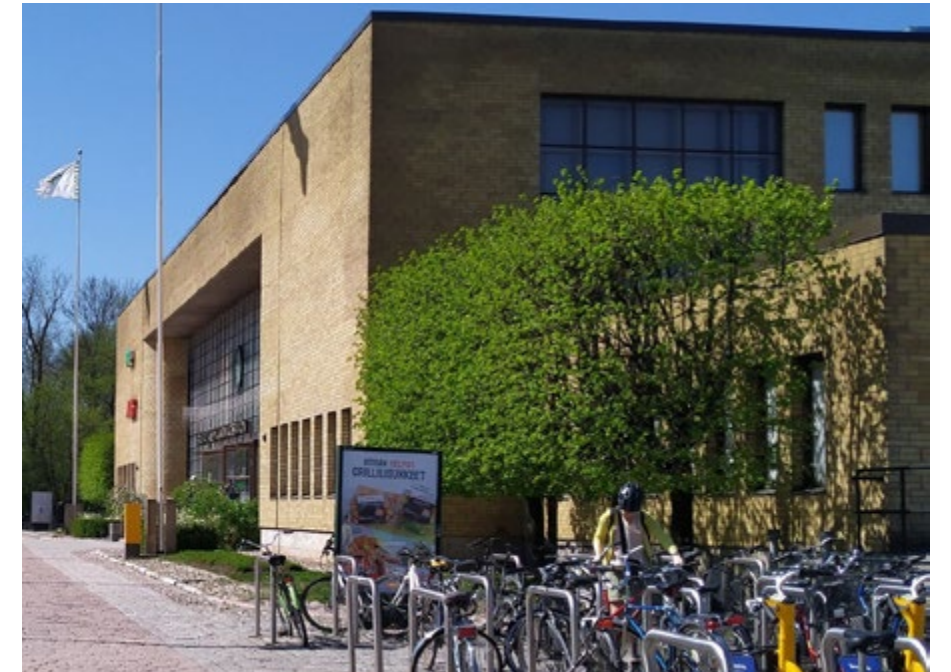
Muotoon leikatut puistolehmut ovat kasvaneet samalla paikalla 1940-luvulta eli uuden aseman alusta lähtien.

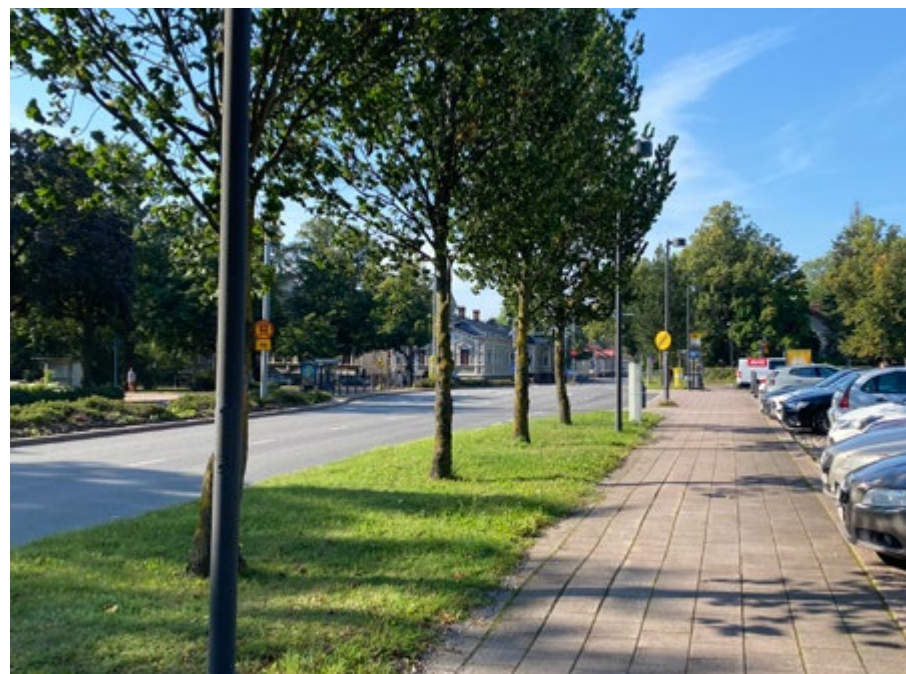
Aukion ja Ratapihankadun jakajan kartiotammet on korvattu kartiojalavilla. Kartiojalavat on uusittu niiden tullessa huonoon kuntoon.

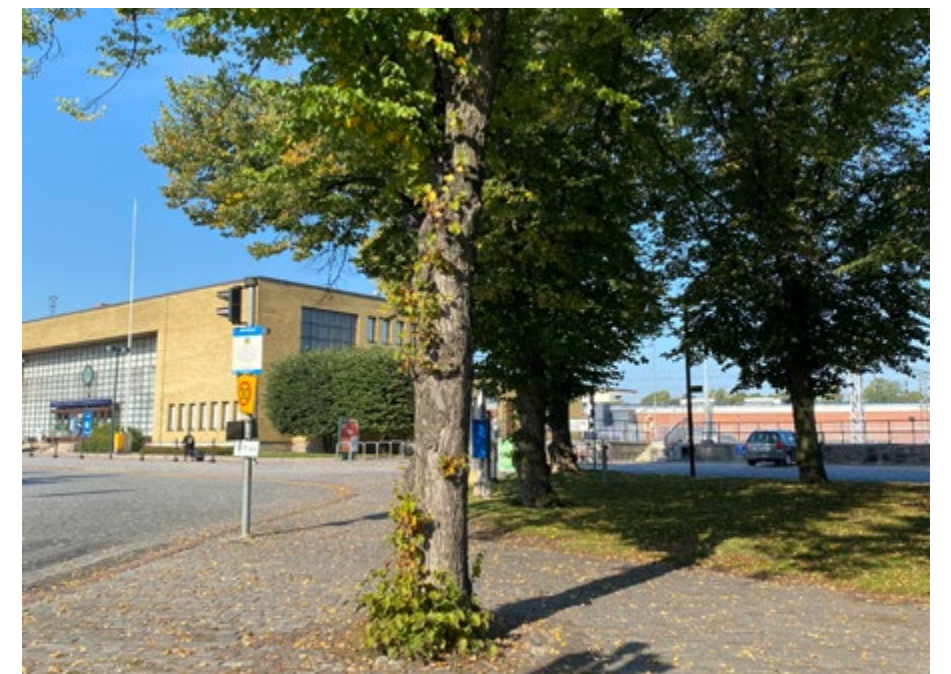
Aukion itäpäädyn säännöllinen lehmuryhmä on osin nurmella ja osin kiveyksellä, mutta puut ovat säilyneet 1930-luvulta.

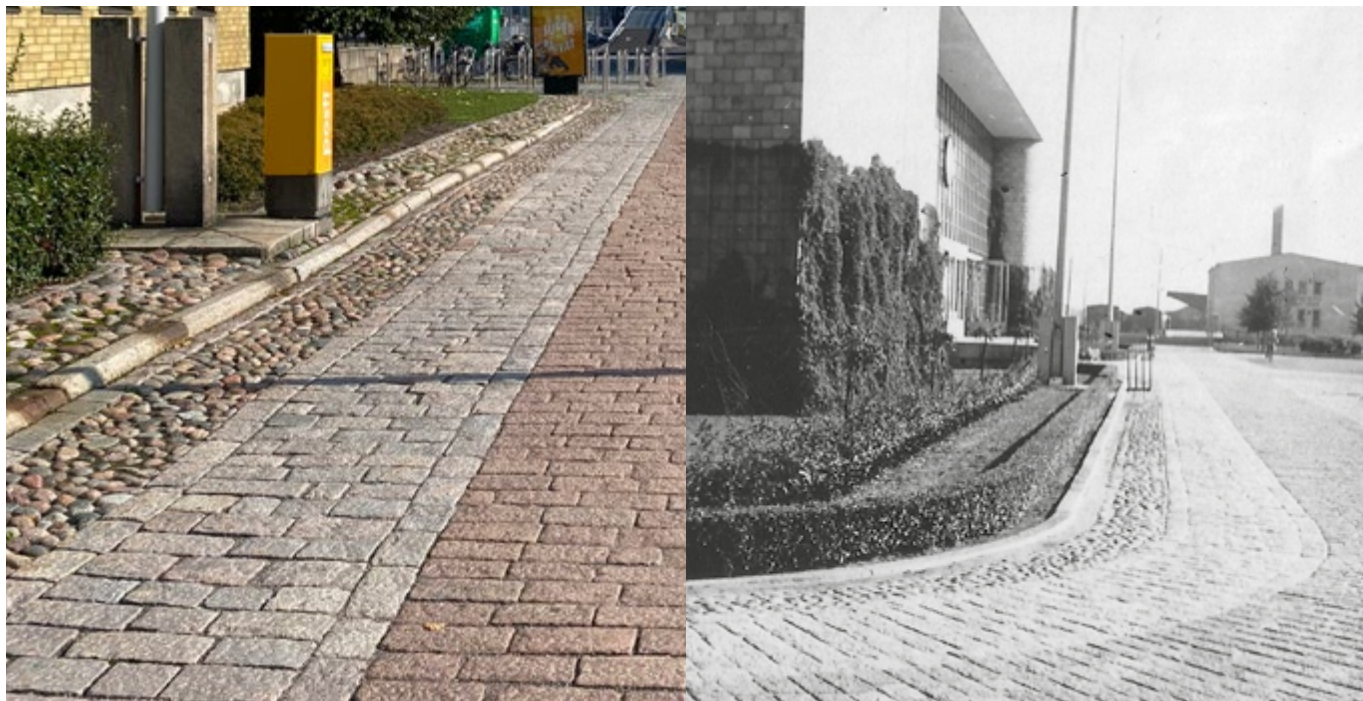
Aukion kiveykset ovat yhdistelmä vanhaa uudelleen ladottua sekä uudempaa luonnonkiveystä. Punaiset ja harmaat nupukivet ja mukulakivet ovat kuvien sekä vuoden 2002 suunnitelman mukaan aukiolla ollutta uudelleen ladottua kivimateriaalia. Kuvista voi todeta, että vuoden 2002 aukion uudistuksessa on noudatettu tarksti vanhan kiveyksen ladontakuviota. Istutusalueita on kavennettu lisäämällä mukulakiveyskaistale myös reunkiven toiselle puolelle. Vasemalla: aukion kiveyksiä 2024, oikealla: Aukion kiveystä ja istutuksia 1950-luvun alussa, kuvaaja: Kalle Jokela, Kalle Jokelan ykstyinen kuva-arkisto.

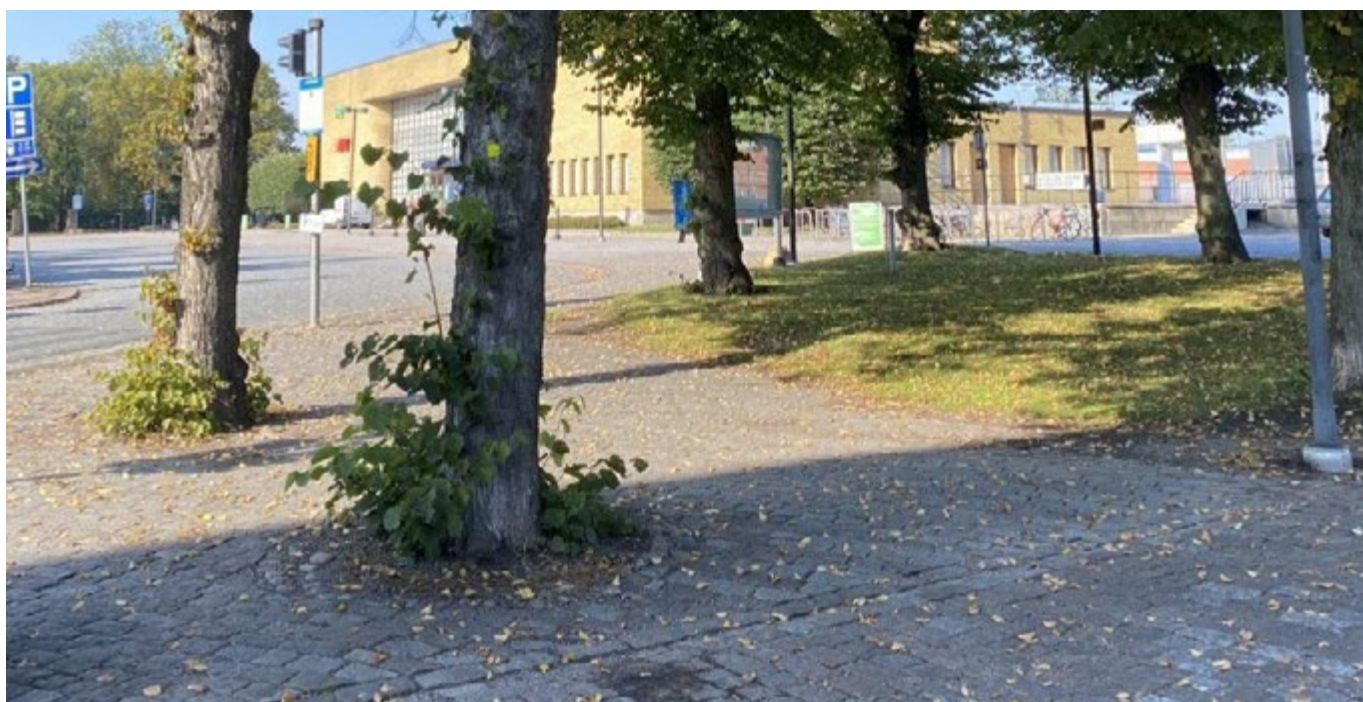
Entinen kolmionmuotoinen säännöllinen lehmuryhmä on osin kivetty vuonna 2002.

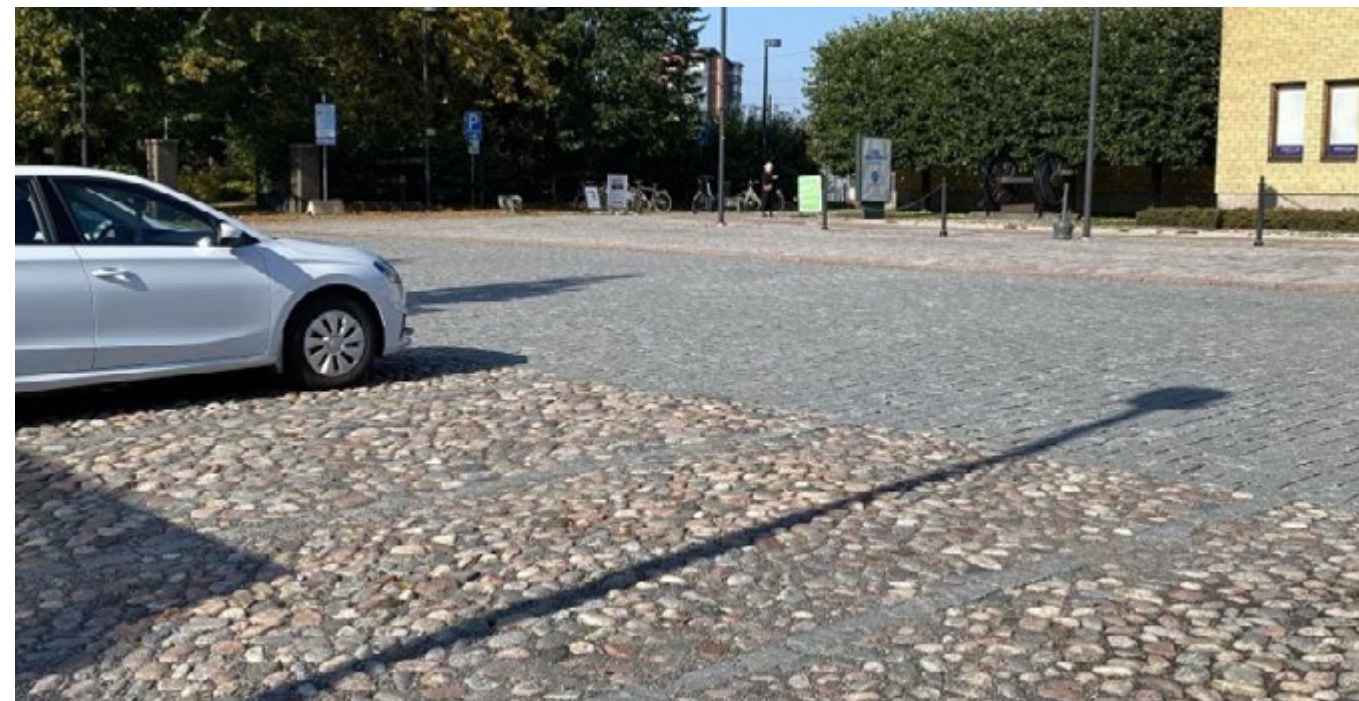
Mukulakiveyksillä erotetaan parkkiruudut aukion saattoliikenteestä.

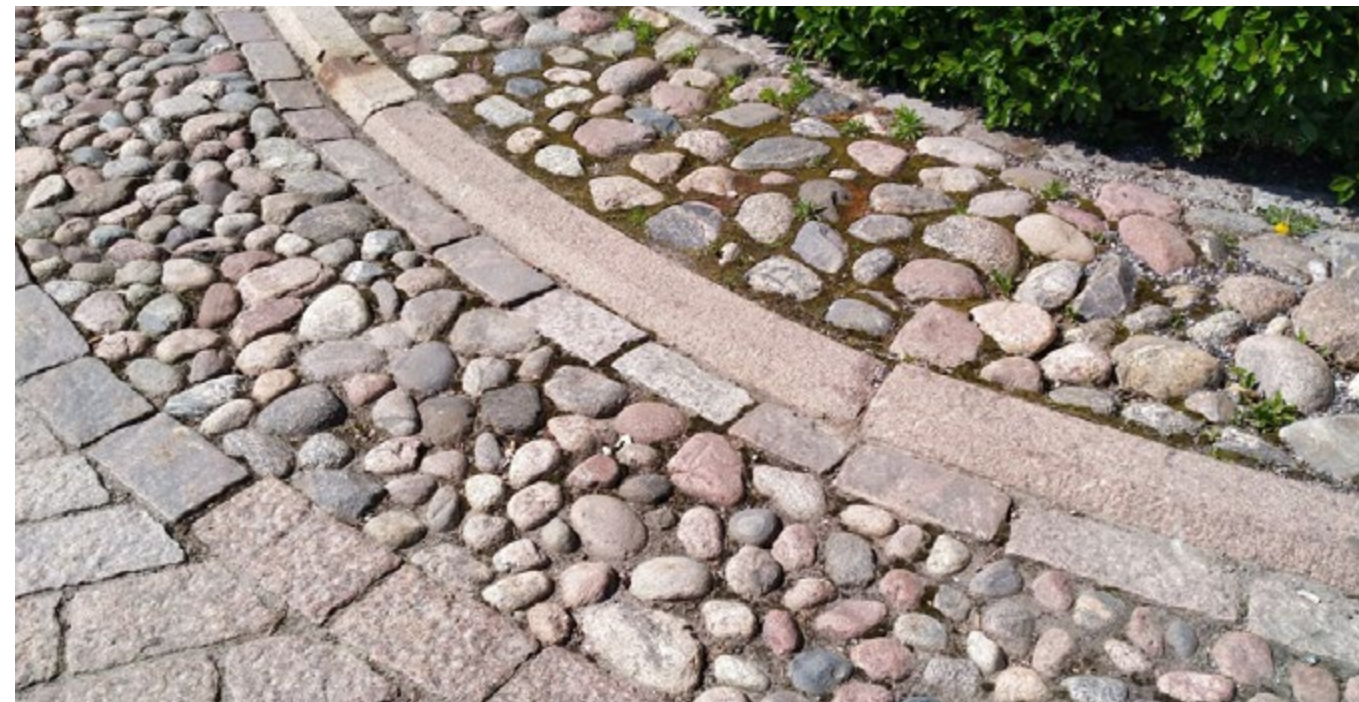
Mukulakiveykset ja graniittinen reunakivi reunustavat aseman edustan istutuksia.

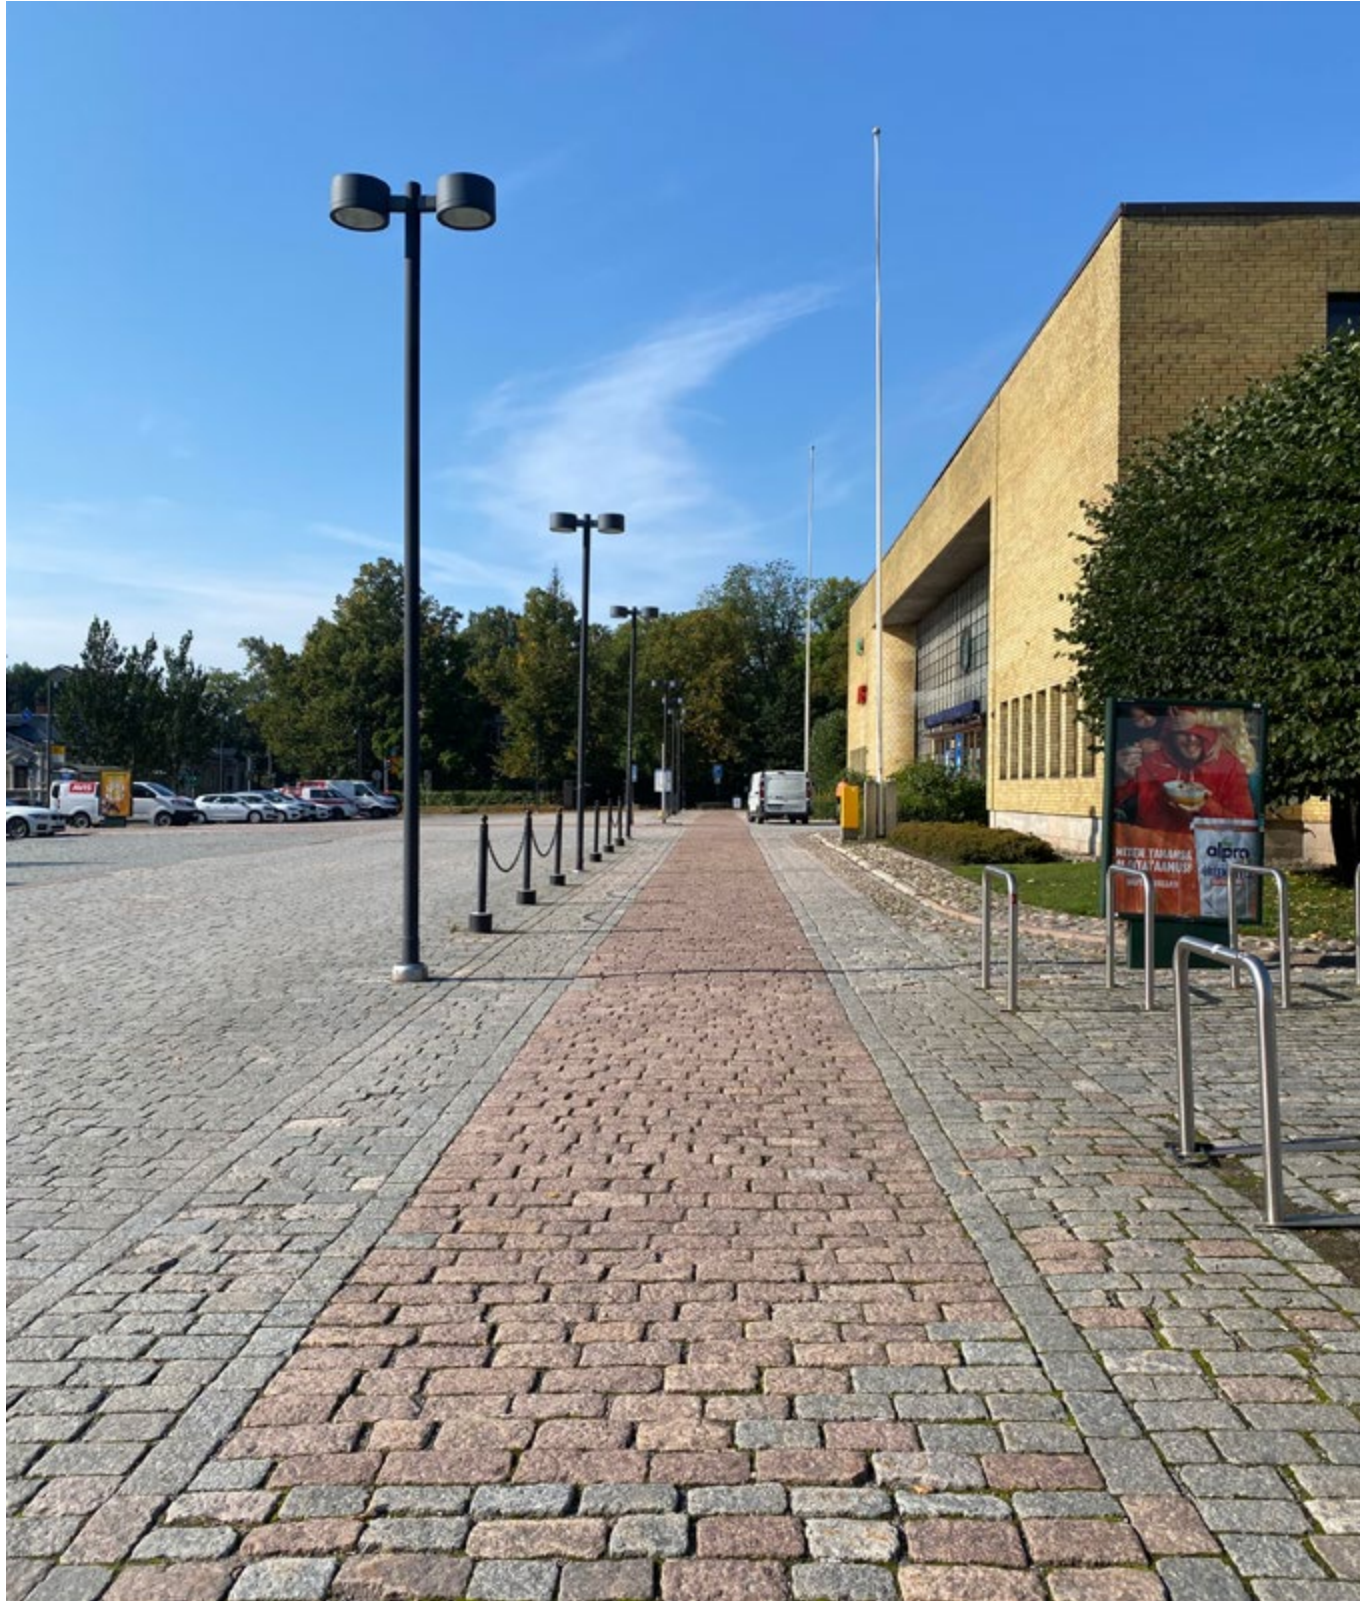
Punainen graniittinupukivi ohjaa jalankulkijoita aukiolla. Kivien ladontasuunnalla on erotettu jalankulkijoiden ja saattoliikenteen eri kaistoja. Järjestelyssä on viitteitä 1930-luvun aukion tilajärjestelyyn, kuitenkin ilman korotettuja jalkakäytäviä. Aukiolla on samat valaisimet kuin puistossa.

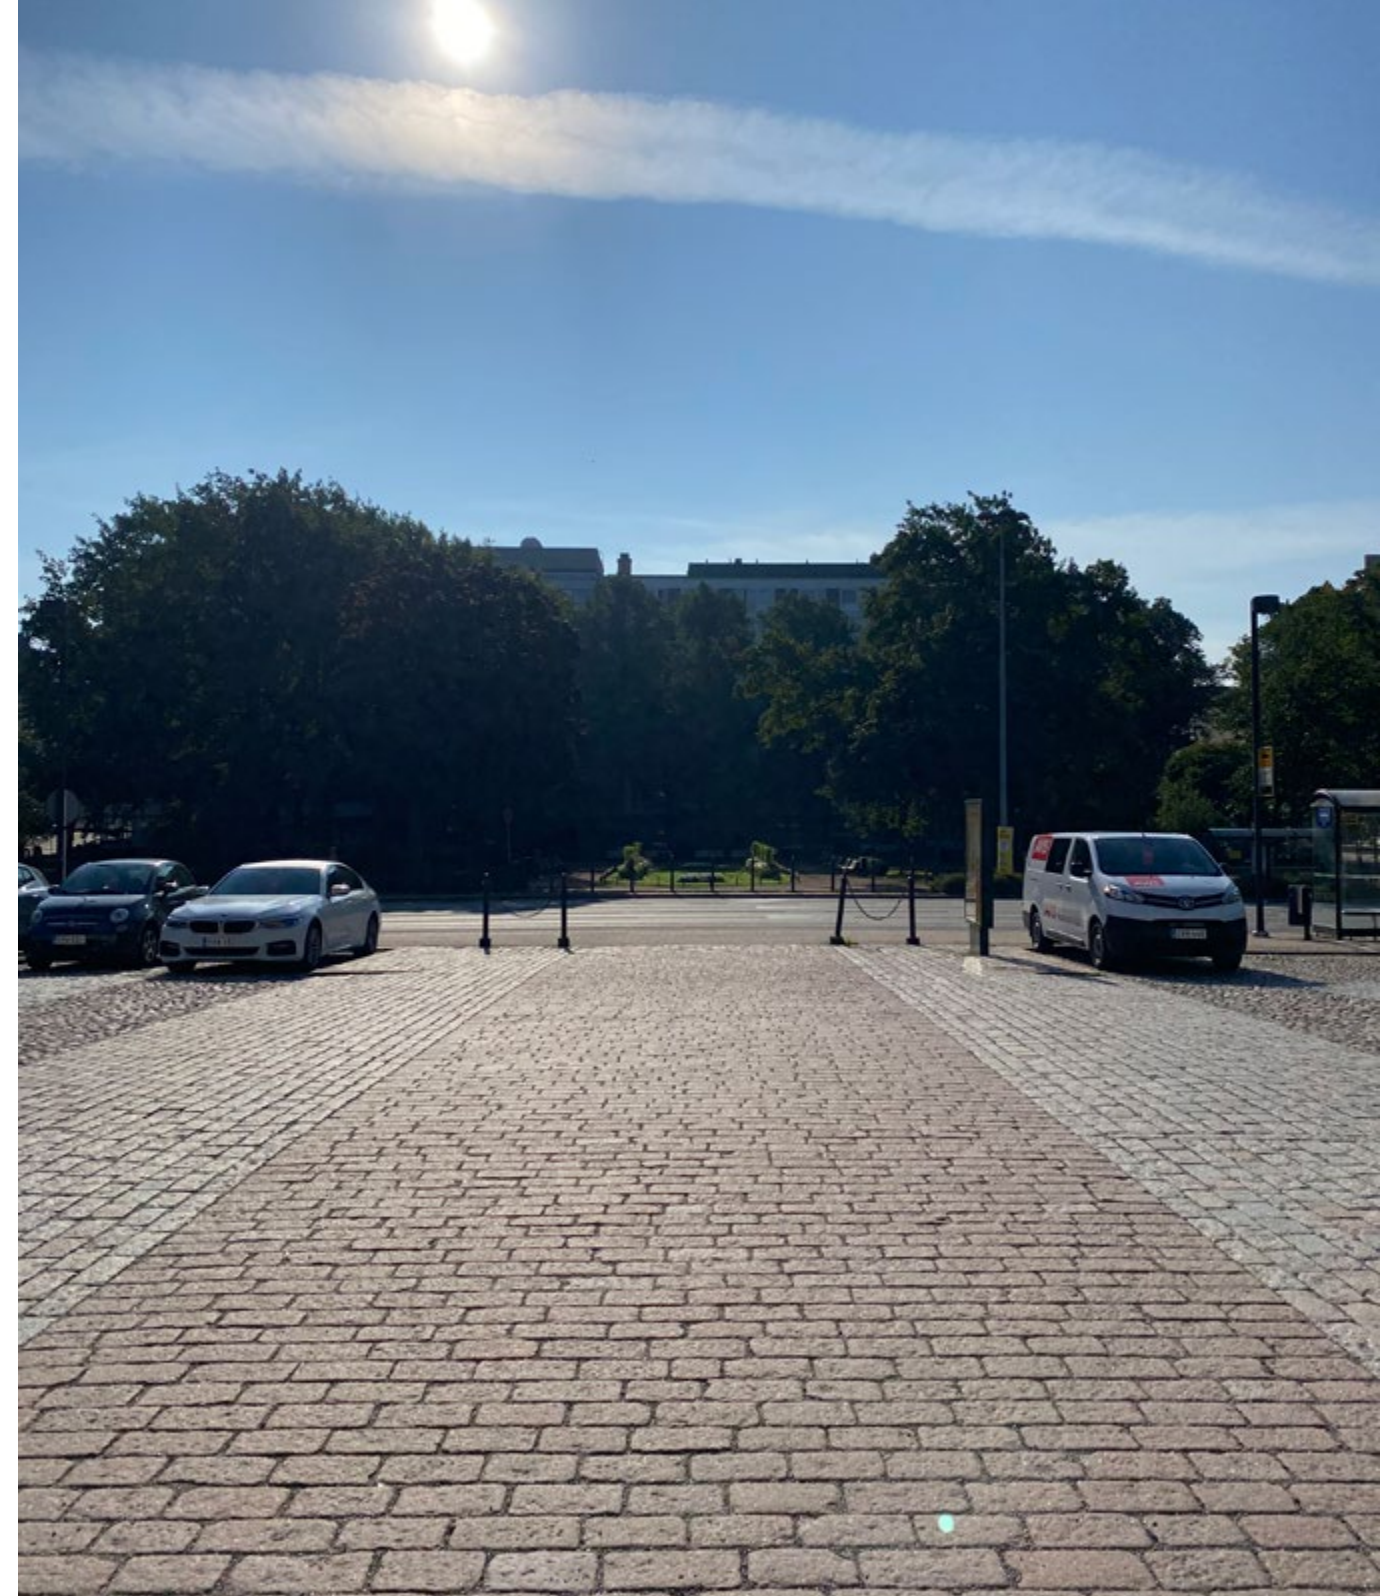
Näkymä aseman pääovelta puistoon päin muistuttaa edellistä järjestelyä mutta on katkaistu. Punainen nupukivikaista muistuttaa 1930-luvulla tehtyä suoraa kulkuakselia puistoon. Akseli on kuitenkin katkaistu, väylä johtaa aukion reunalla olevalle bussipysäkille sekä kiertotietä puistoon. Ketjuaita on visuaalinen sekä fyysinen este.

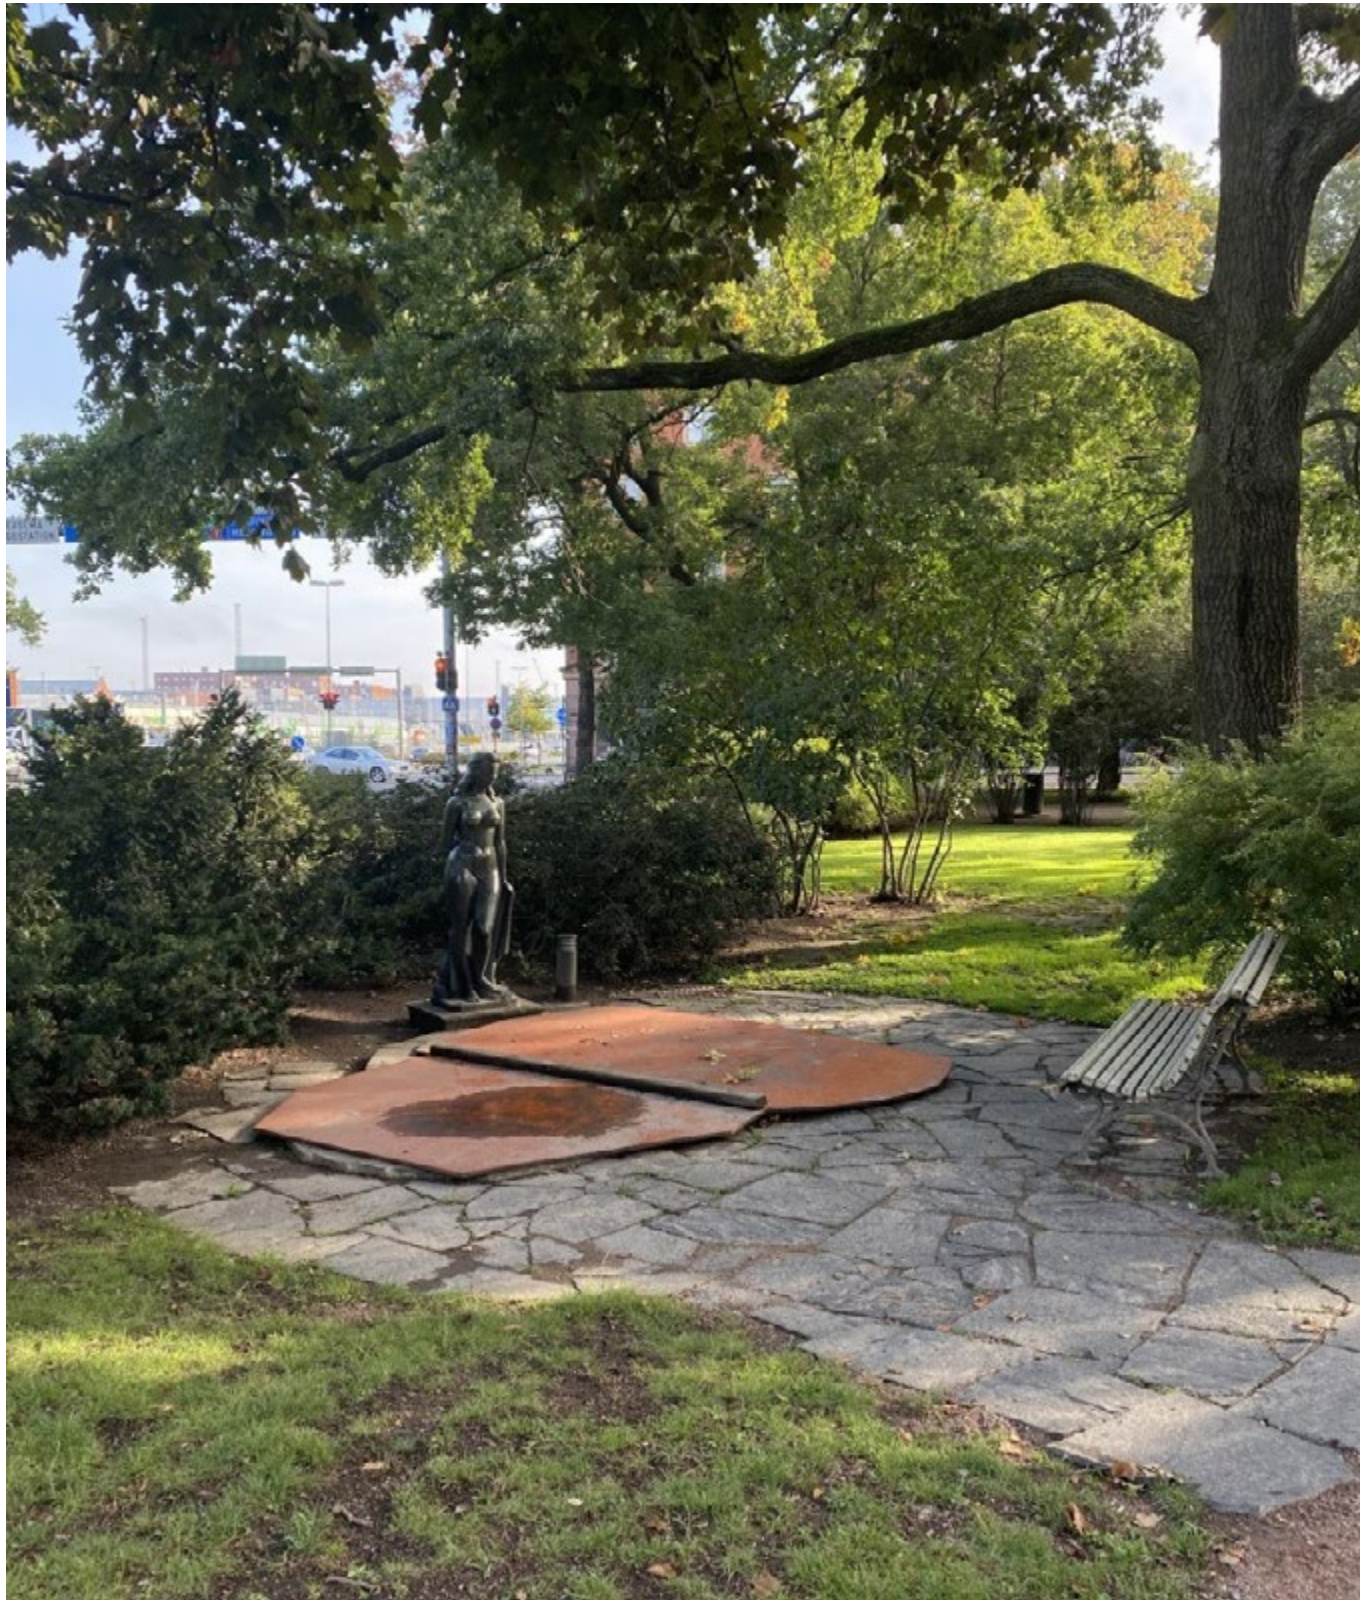
Matti Hauptin Aino-patsas (1951) ja peitetty vesiaihe. Alue on kivetty aikakaudellaan muodikkaalla liuskekivellä. Vesiaihe oli selvityshetkellä väliaikaisesti pois käytöstä huoltotoimien vuoksi. Asetelmassa on alunperin ollut monilajinen kukkapenkki nykyisten marjakuusien paikalla.
