# Turun päärautatieasema

Ympäristöhistoriallinen selvitys ja kasvillisuusinventointi

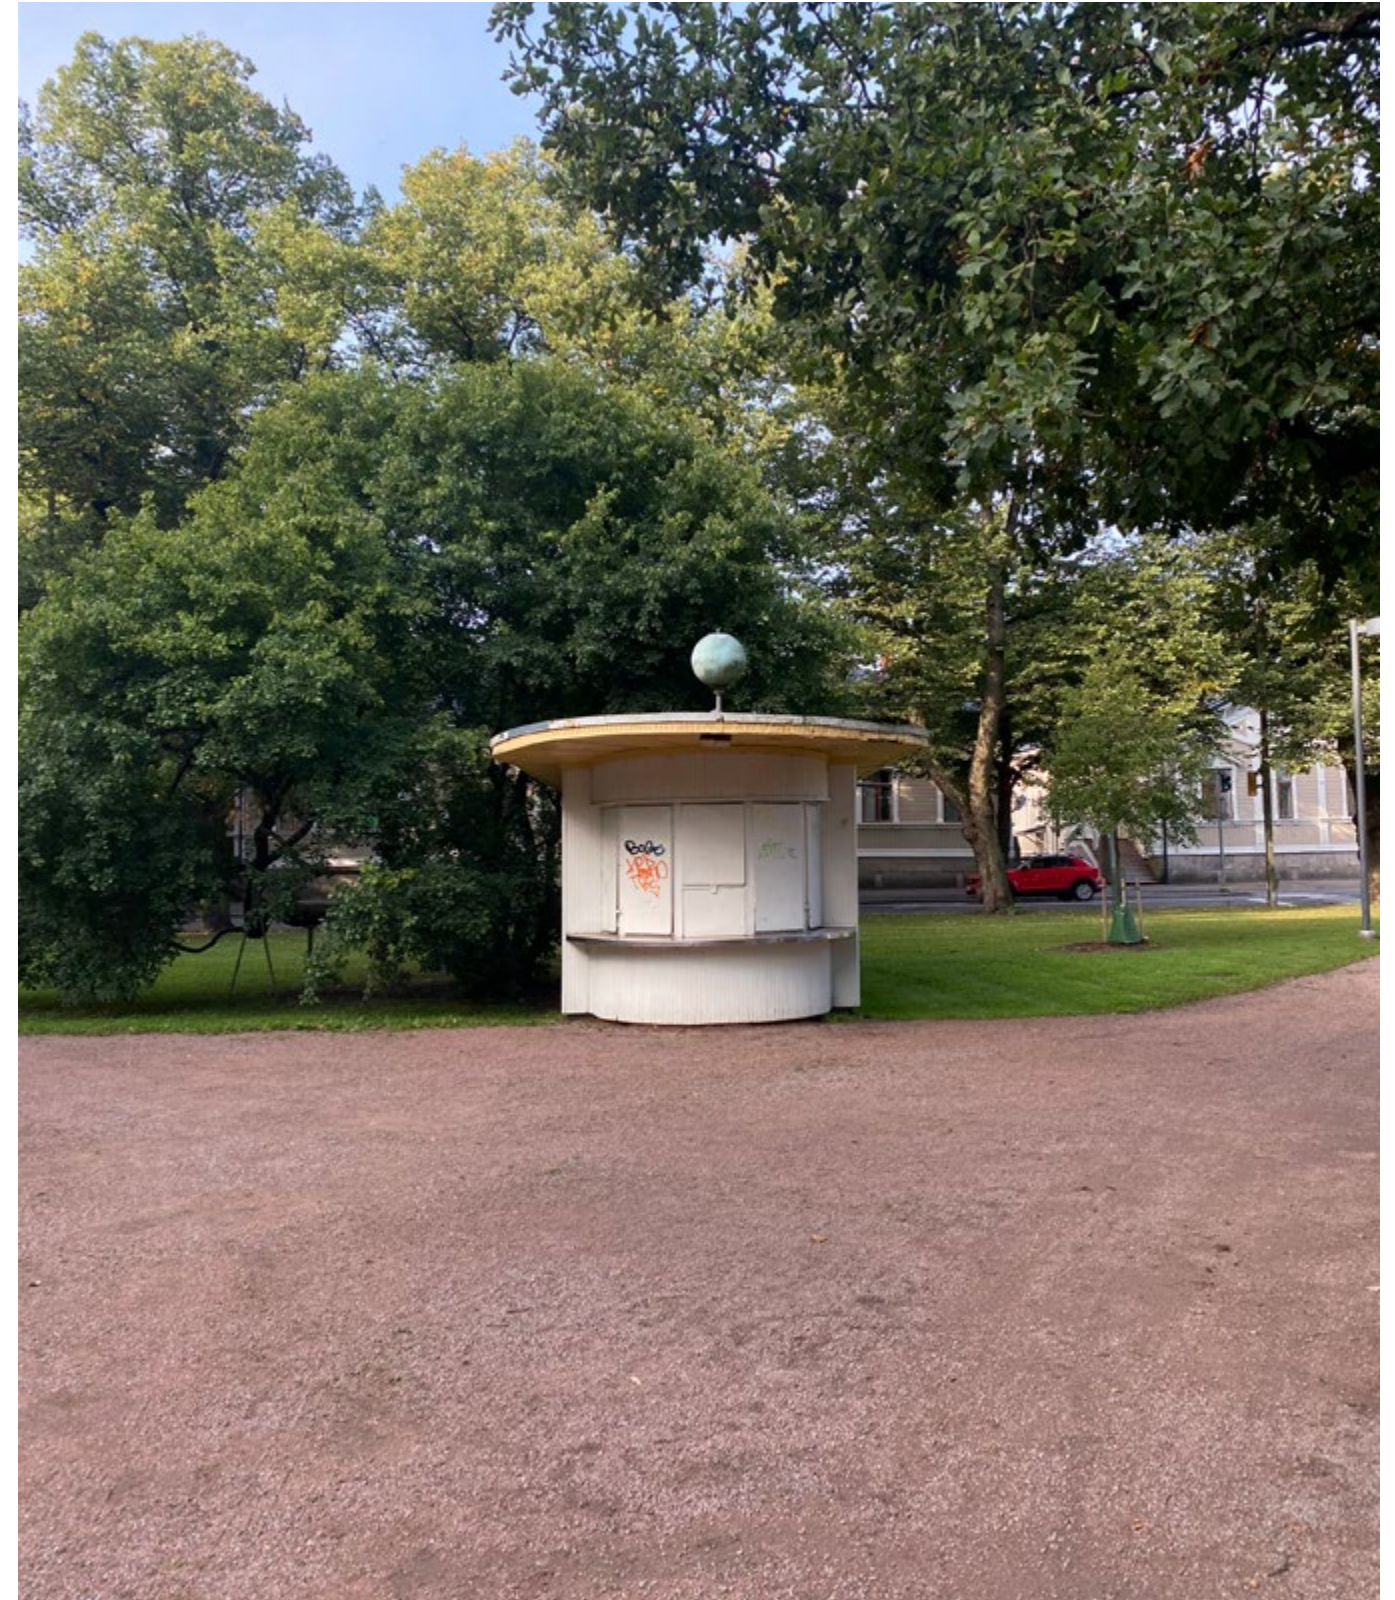
Puiston käytöstä poistunut lippakioski, joka on säilynyt paikallaan vuodesta 1938.

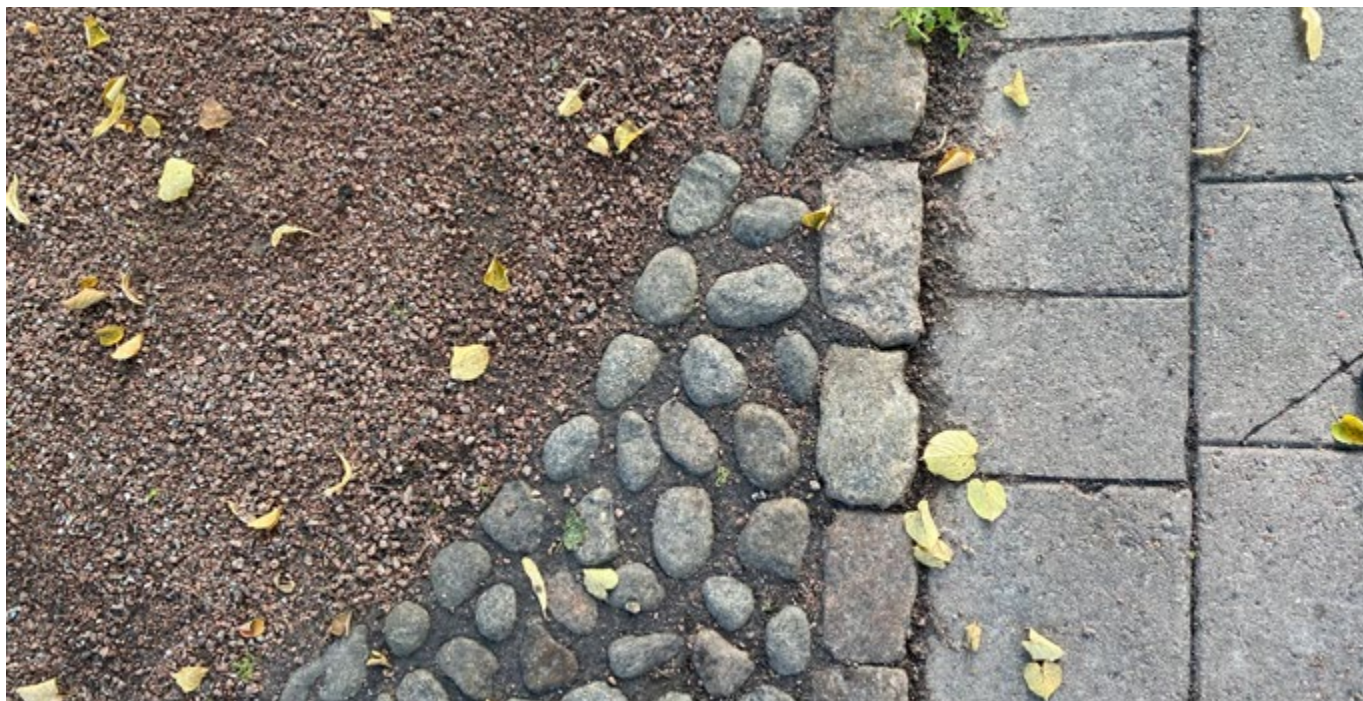
Puiston pinnoitteita ovat punainen kivituhka, mukulakiveys, graniittinupukivet reunakivenä sekä betoni-laatta jalkakäytävällä.

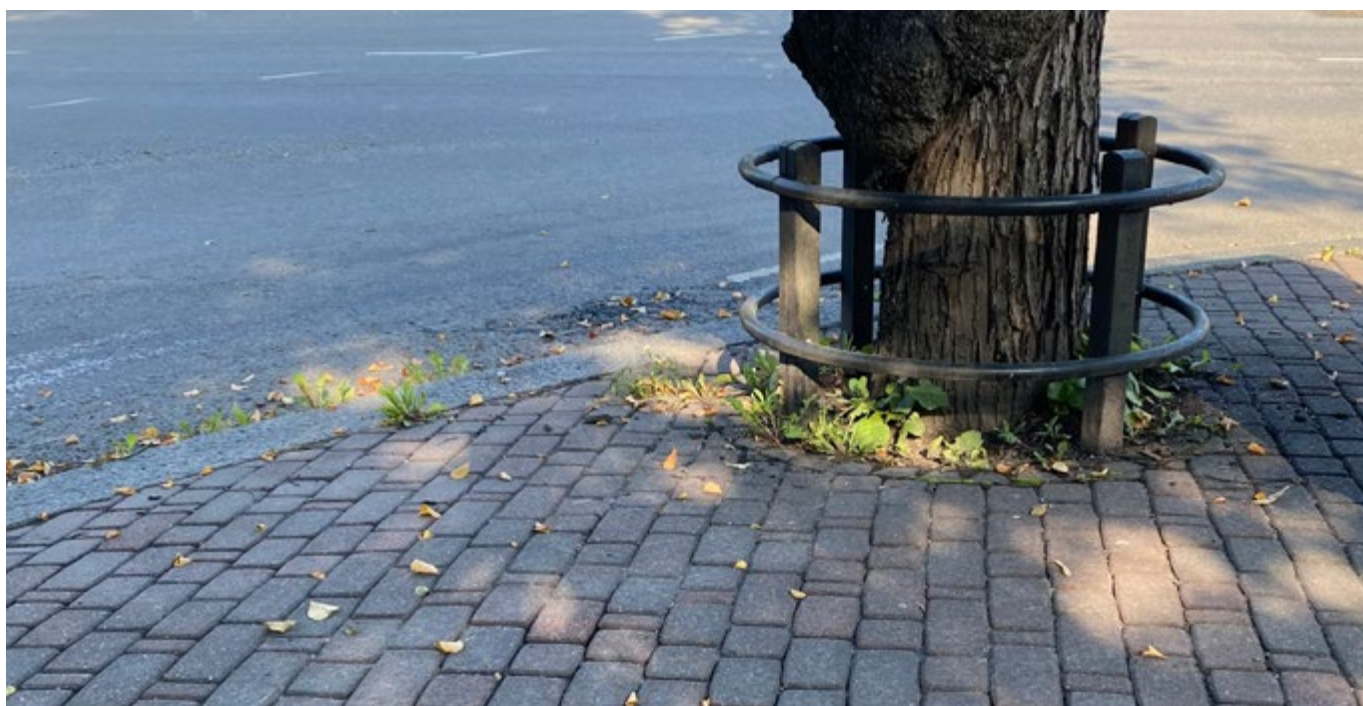
Tiilenpunainen betonikiveys Ratapihankadun reunalla sekä puiden runkosuojat.

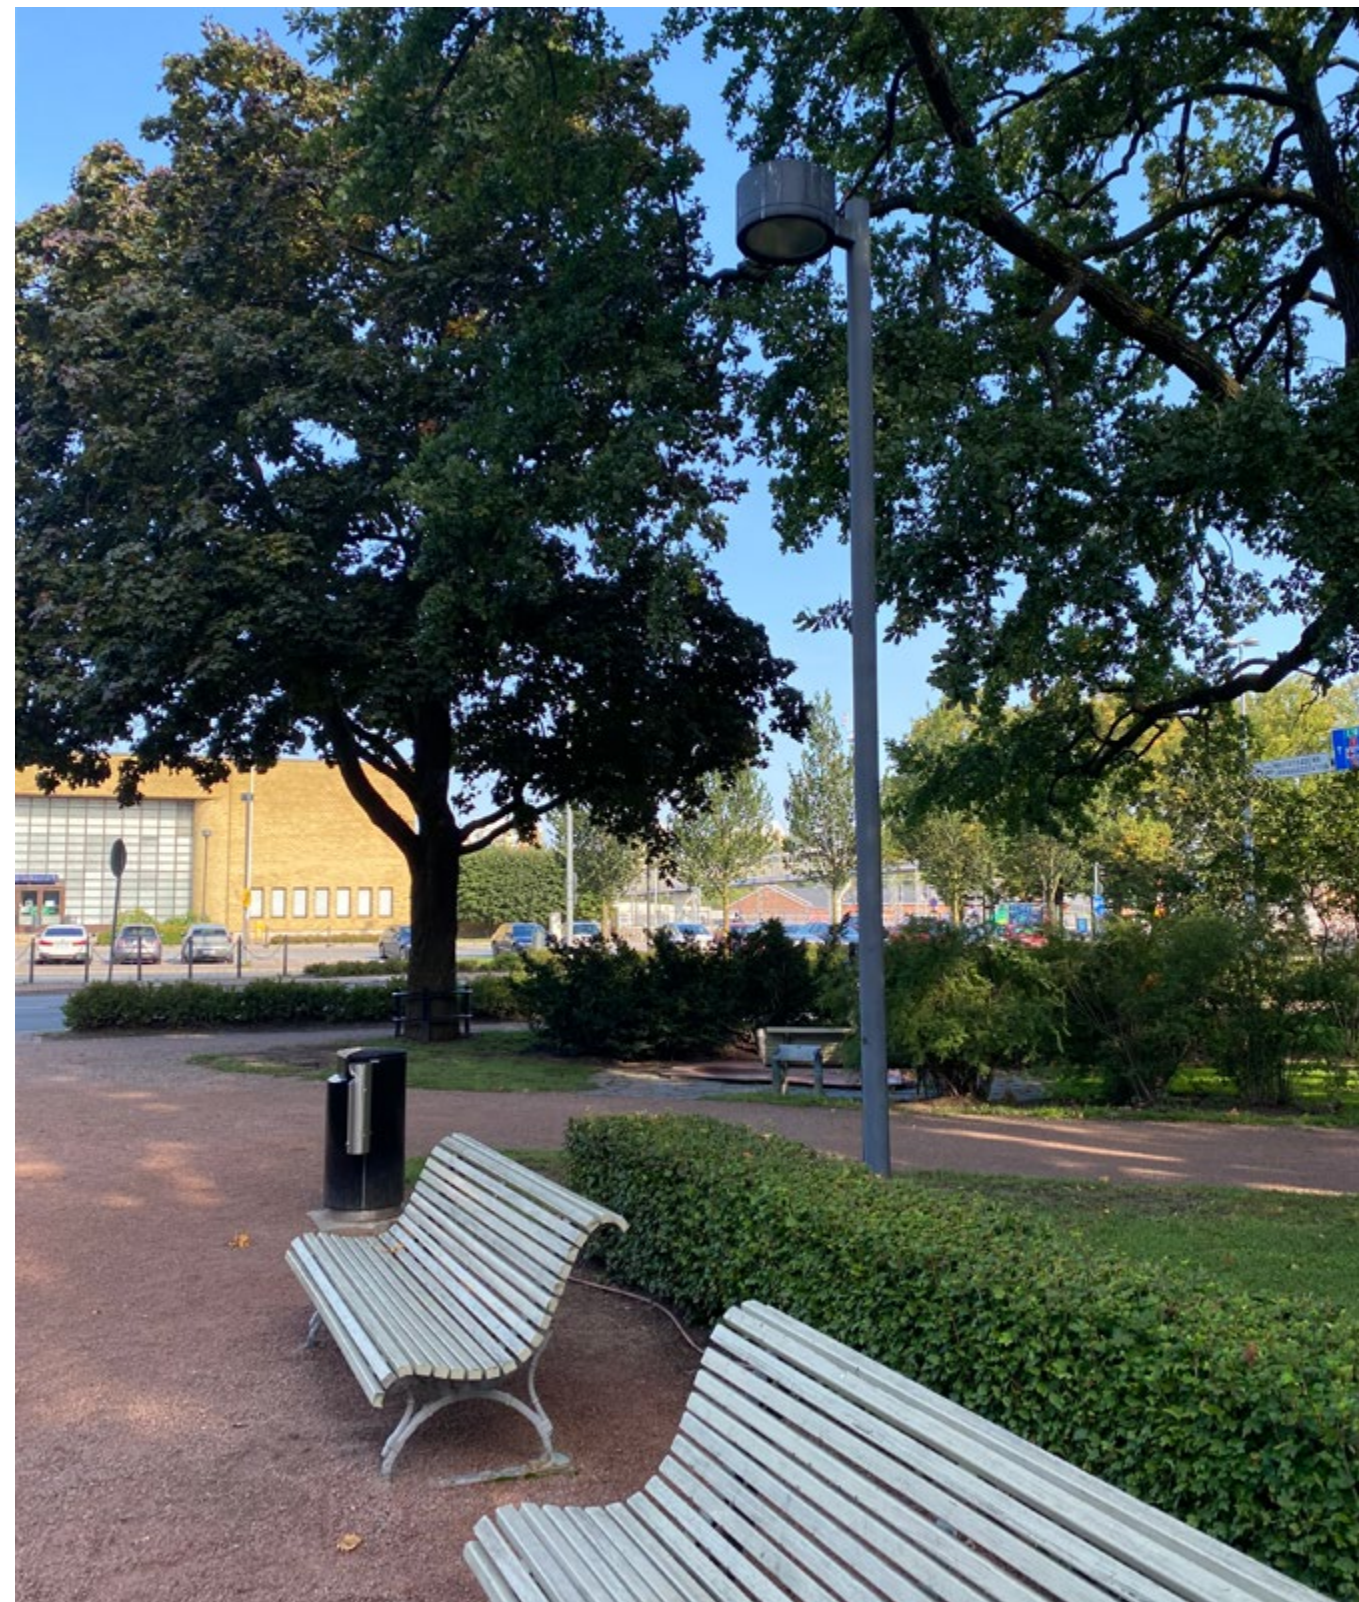
Puiston kalustusta: ”Espä”-penkit sekä modernit roska-astiat ja valaistus. Taustalla Aino-patsaan ja vesi-aiheen alue.

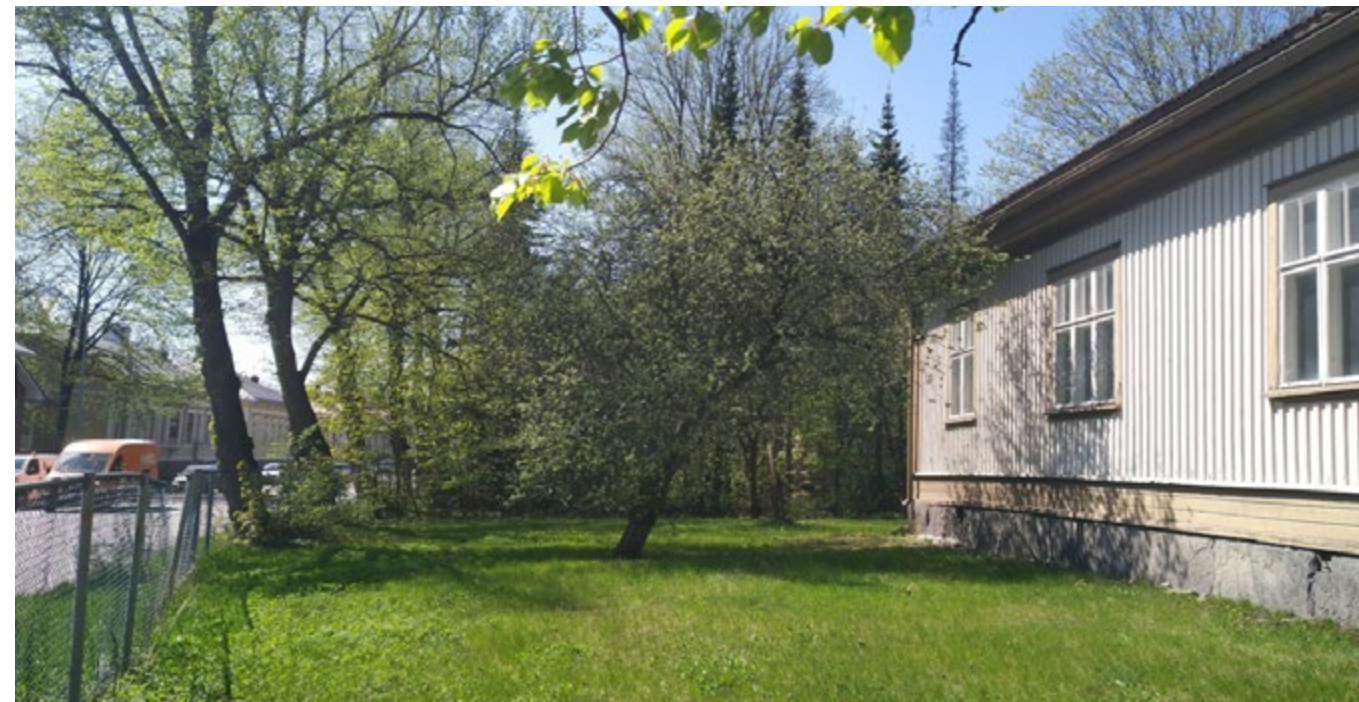
Ratapihankadun puolen omenapuu on kookas.

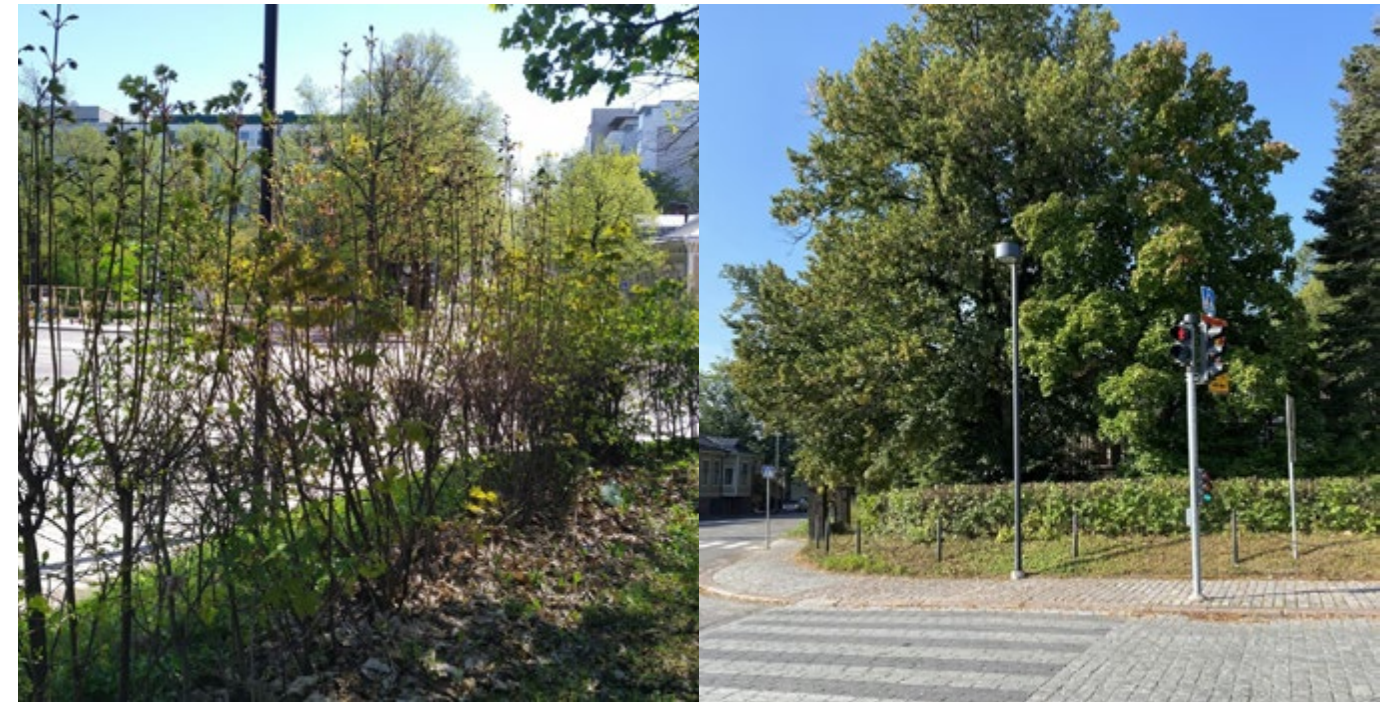
Pihan ulkonurkkaus ennen ja jälkeen pensasaidan leikkauksen. Vanha lehmus ja nuoremmat vaahterat muodostavat tuuhean latvuksen.

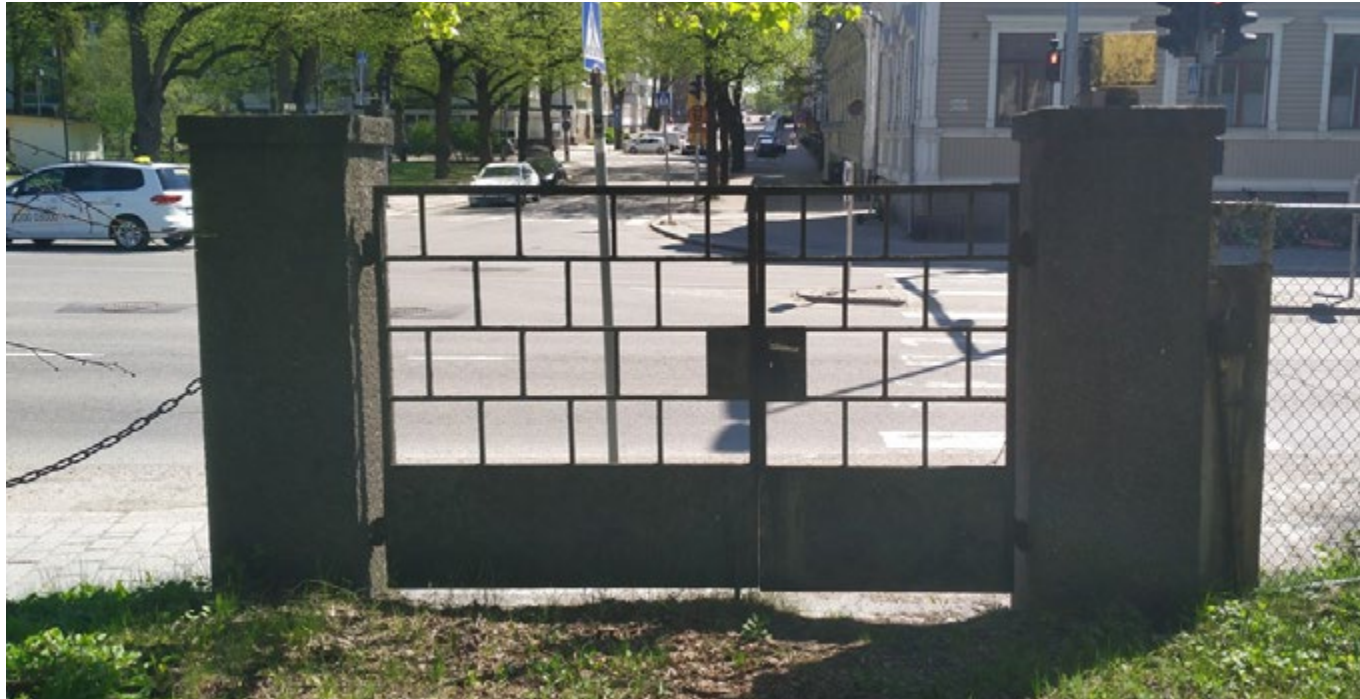
Ratapihakadulle vievä käyntiportti ei ole enää käytössä.

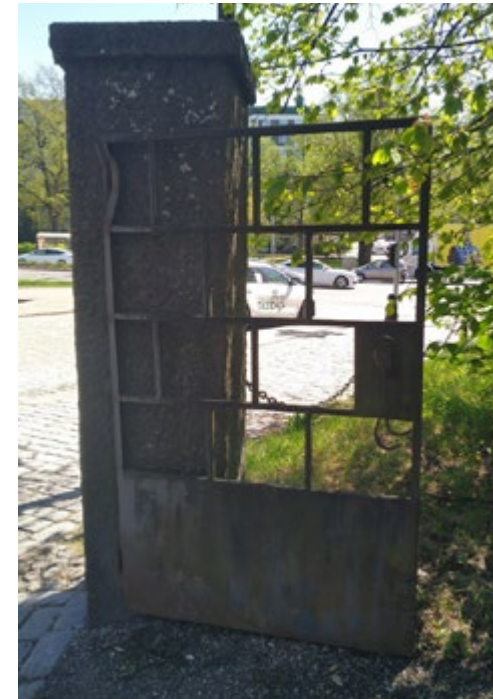
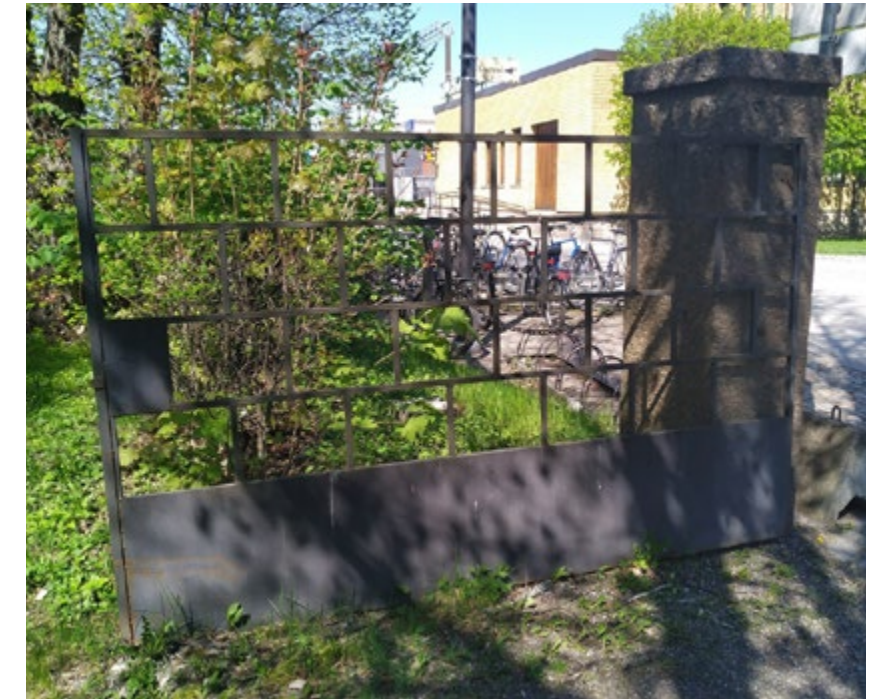
Asemapäällikön pihalle pääsee kaksilehtisestä ajoportista.

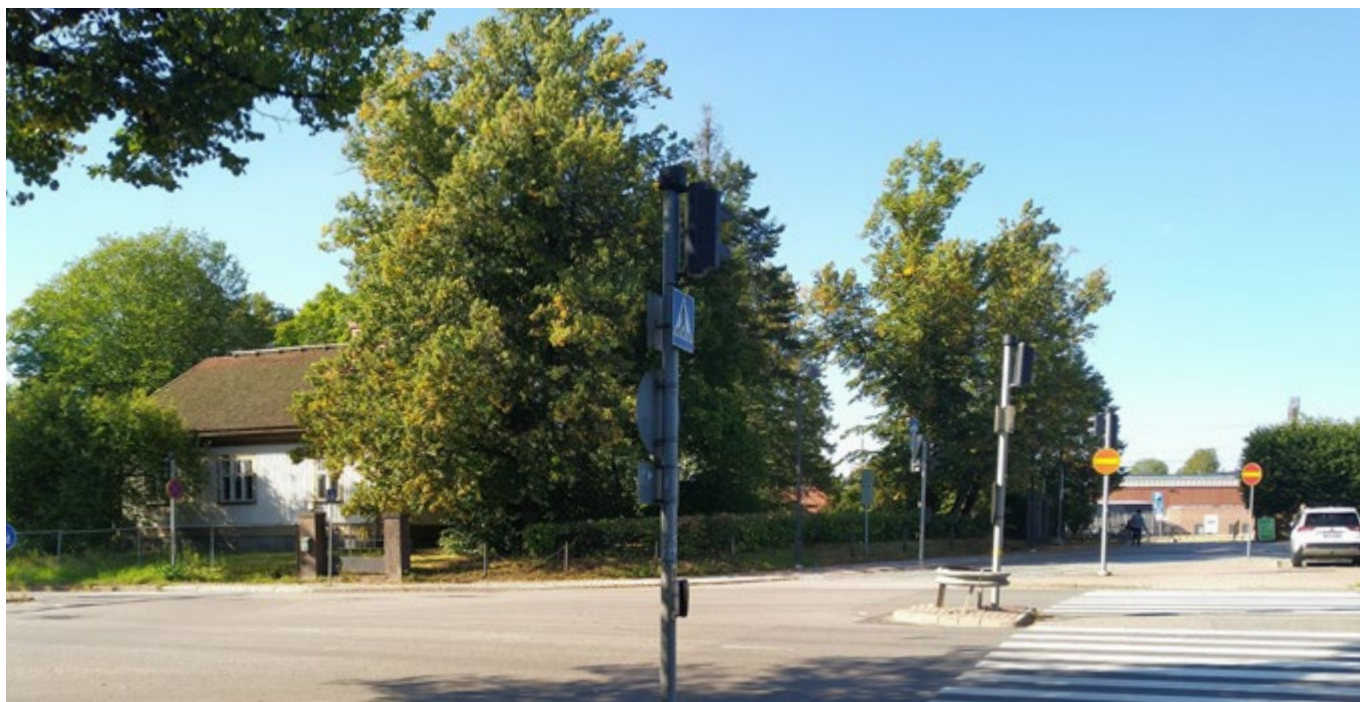
Asemapäällikön rakennus saavuttaessa Rautatientori-puistosta. Puustossa näkyy aukko, kun aseman viereisen nurkkauksen vanhoja puita on todennäköisesti niiden kunnon takia jouduttu poistamaan.

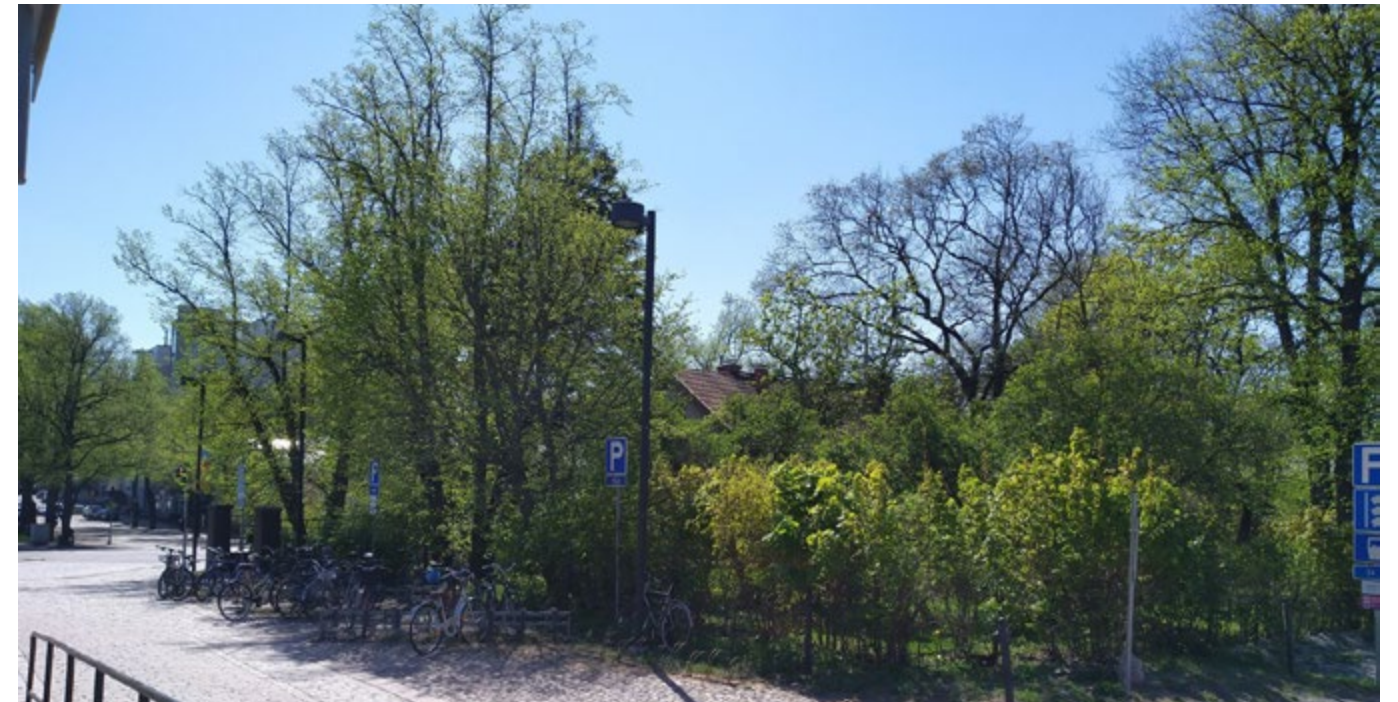
Pihan pohjoisin nurkkaus asemarakennuksen vieressä. Entinen orapihlaja-aita on tällä hetkellä lähinnä vaahteraa. Asemapäällikön piha on puistomaisen tuuhea ja monilatuksinen asemalta ja aseman aukiolta katsottaessa.

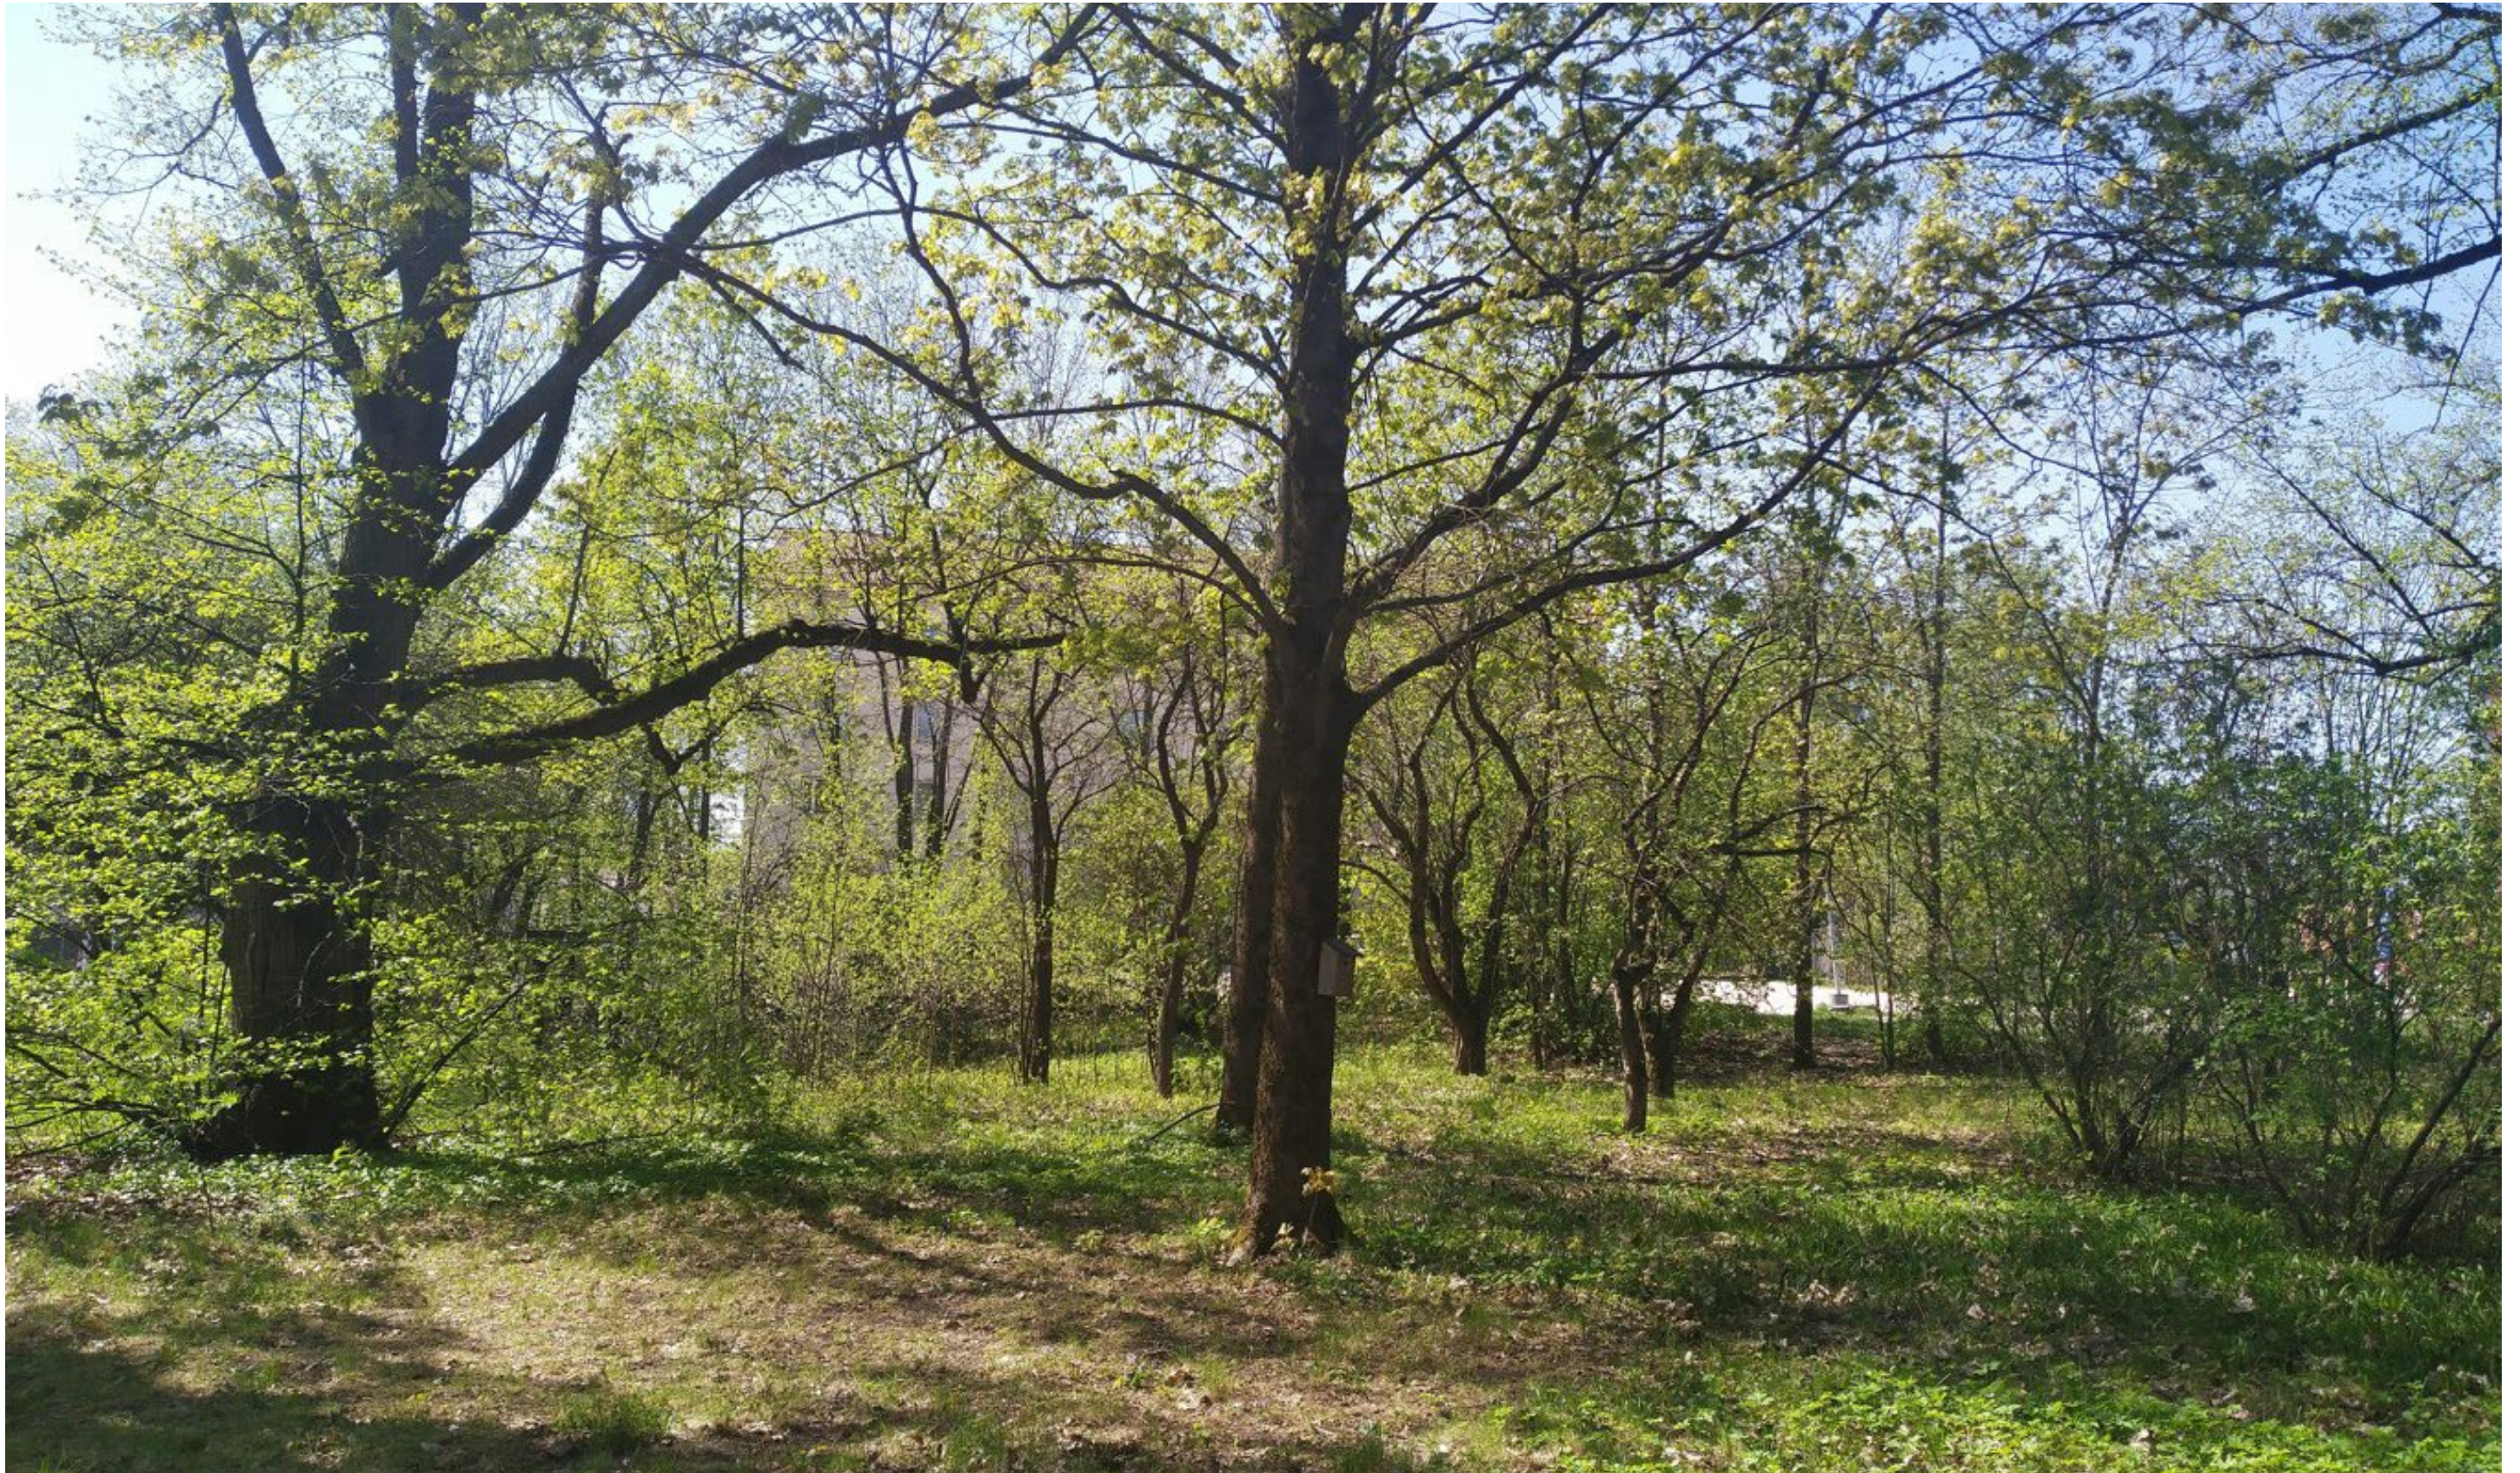
Puutarha keväjllä, jaloja lehtipuita ja hedelmäpuita. Taustalla näkyvä alueen kerrostalo ei erotu enää kesäjllä.

Asuinkasarmi oli pitkään alueen ainoa asuinrakennus ja samalla myös asemapäällikön asuminen. Sen aseman puolella sijaitsi puisto, joka jäi uuden asemapäällikön asuinrakennuksen valmistuttua lähes kokonaan uuden rakennuksen puistoksi ja puutarhaksi. Vanhasta puistosta on kasarmin tontilla jäljellä muutamia vanhoja lehtipuita.

Rakennuksen länsipuolella on jäänteet yksityisemmästä puistomaisesta pihasta ja laajasta hyötypuutarhasta. Alueen aluskasvillisuus on saanut muuttua niityksi, jolle myös monet puut ja pensaat ovat kylväneet taimiansa. Hyötypuutarhasta on jäljellä enää omena- ja luumupuita. Puistomaisesta osasta lähellä rakennusta on jäljellä komeat, vanhat lehtipuut ja valkokukkaiset pihasyreenit. Alueella on myös nuorempaa lehtipuustoa. Niittykasvillisuus on runsaslajista ja etenkin keväällä ja alkukesästä komeasti kukkivaa, kun mukulaleinikit, metsäorvokit, idänsinililjat ja valkovuokot täplittävät maan.

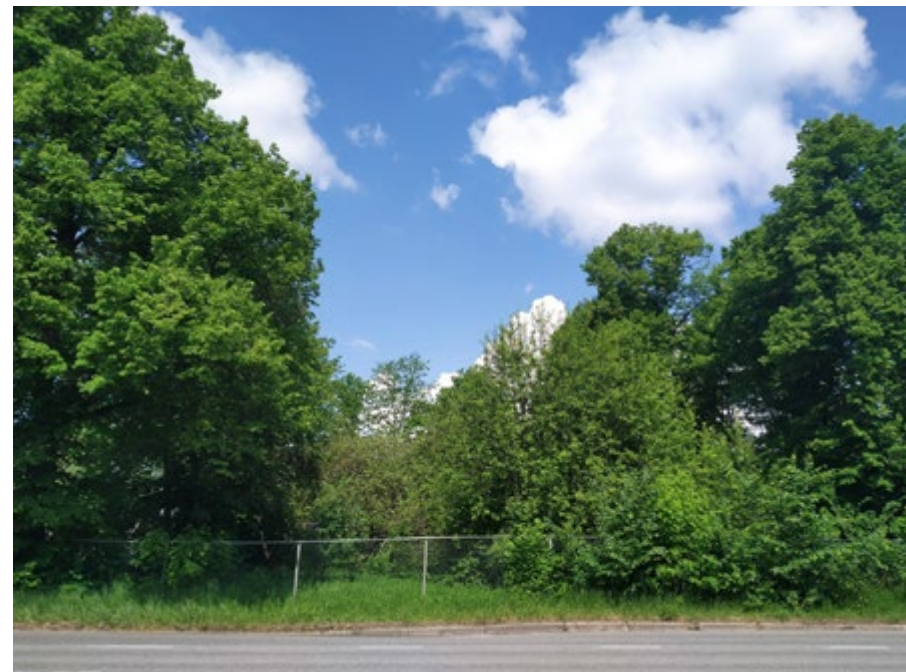
Villiintynyt hyötytarha Ratapihankadulta kuvattuna.

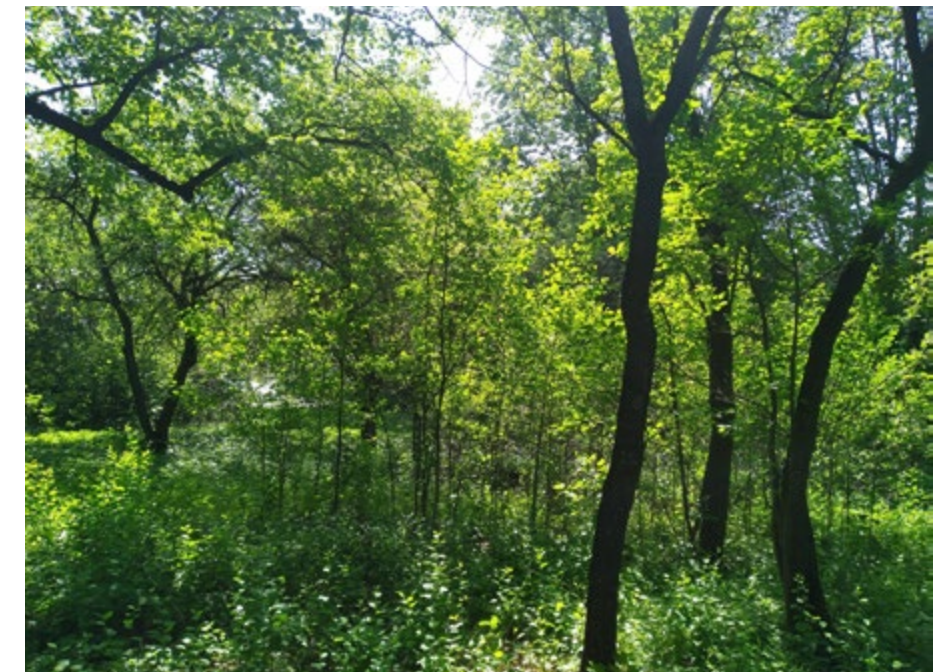
Reheväkasvuista hedelmätarhaa: omenapuu sekä kookkaita luumupuita että niiden taimia.

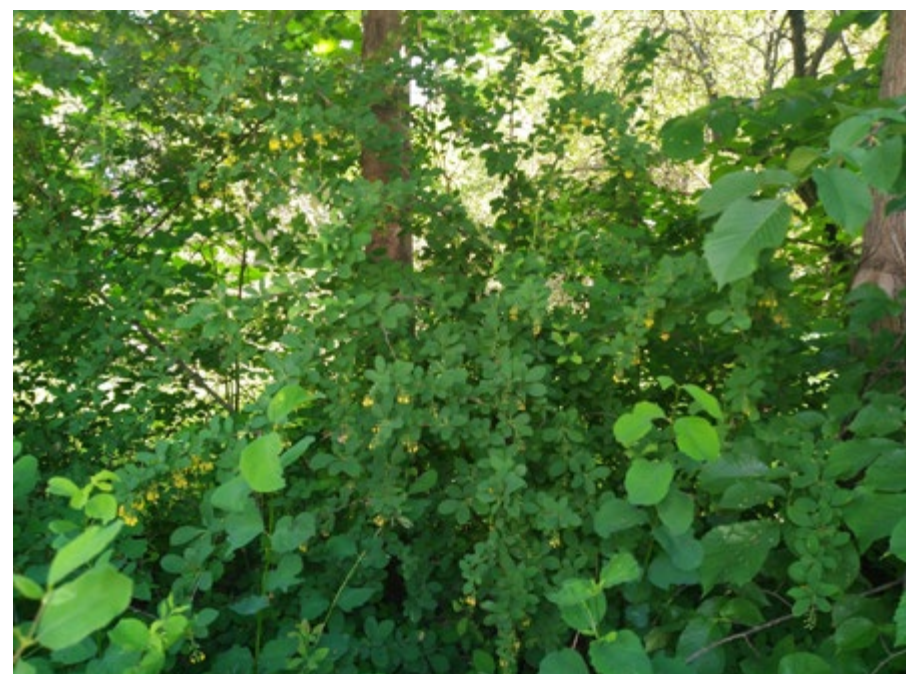
Puutarhaa länteen päin rajanneesta happomarjapensasaidasta on vielä jotain jäljellä

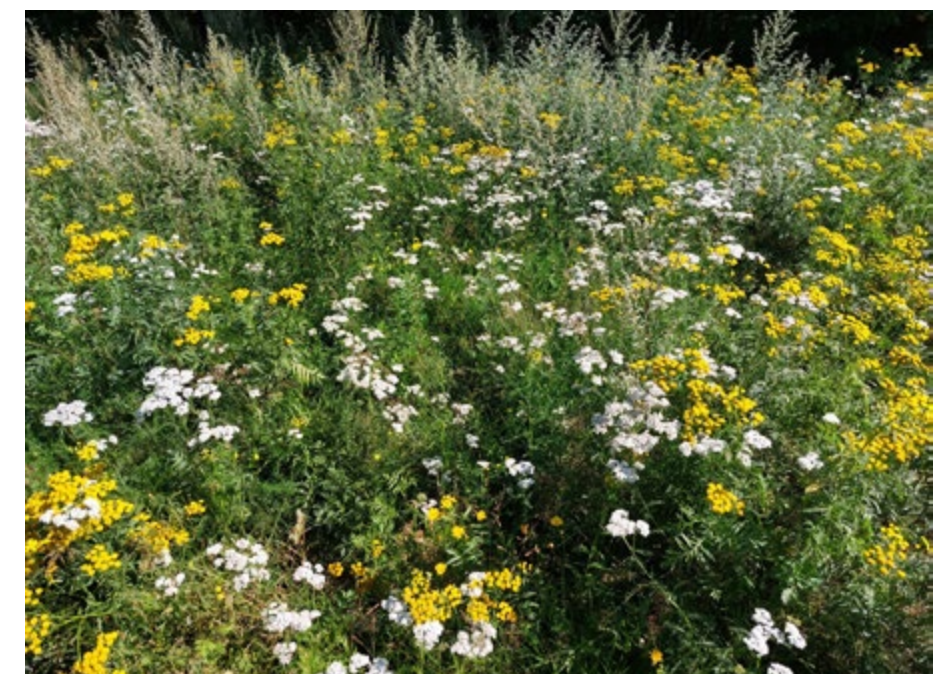
Tontin ulkonurkan pujo-pietaryrtti-siankärsämö -niittyä.

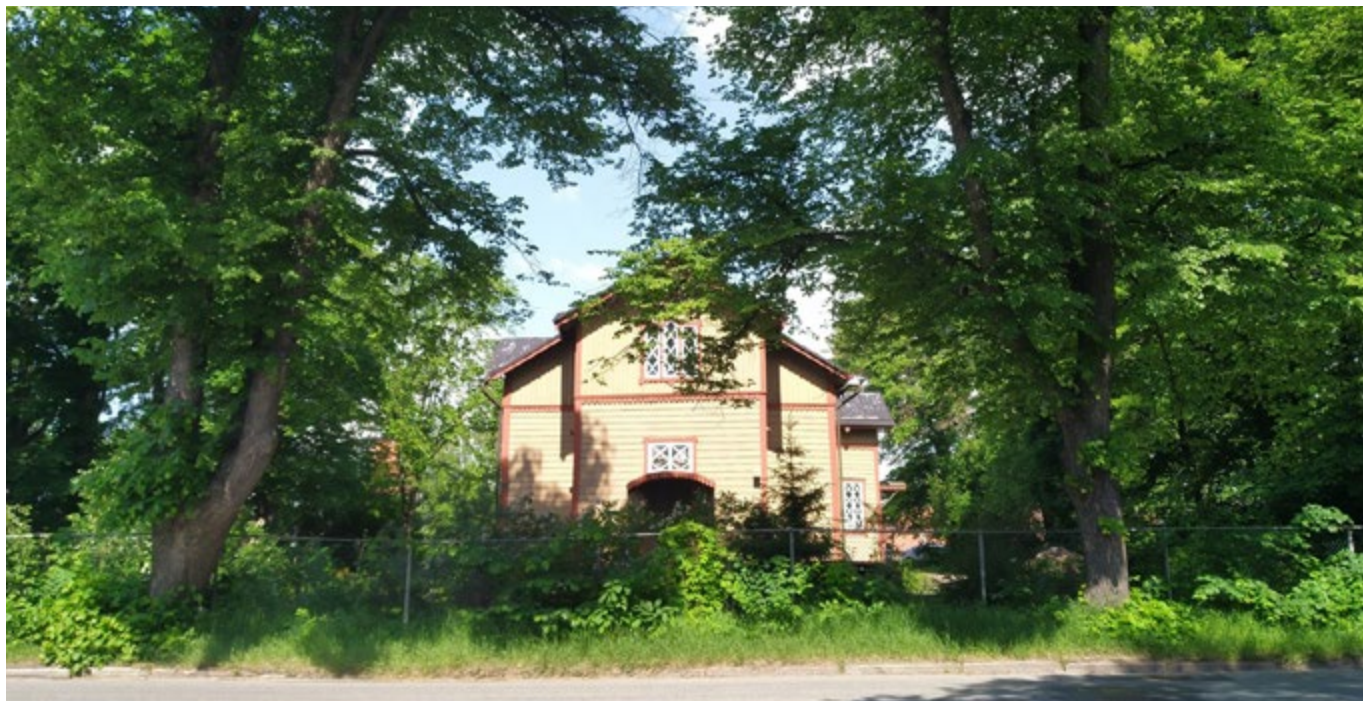
Asuinkasarin pääty näkyy Ratapihankadulle vielä hyvin, vaikka kulkua kadulle ei ole ollut enää vuoden 2002 jälkeen.

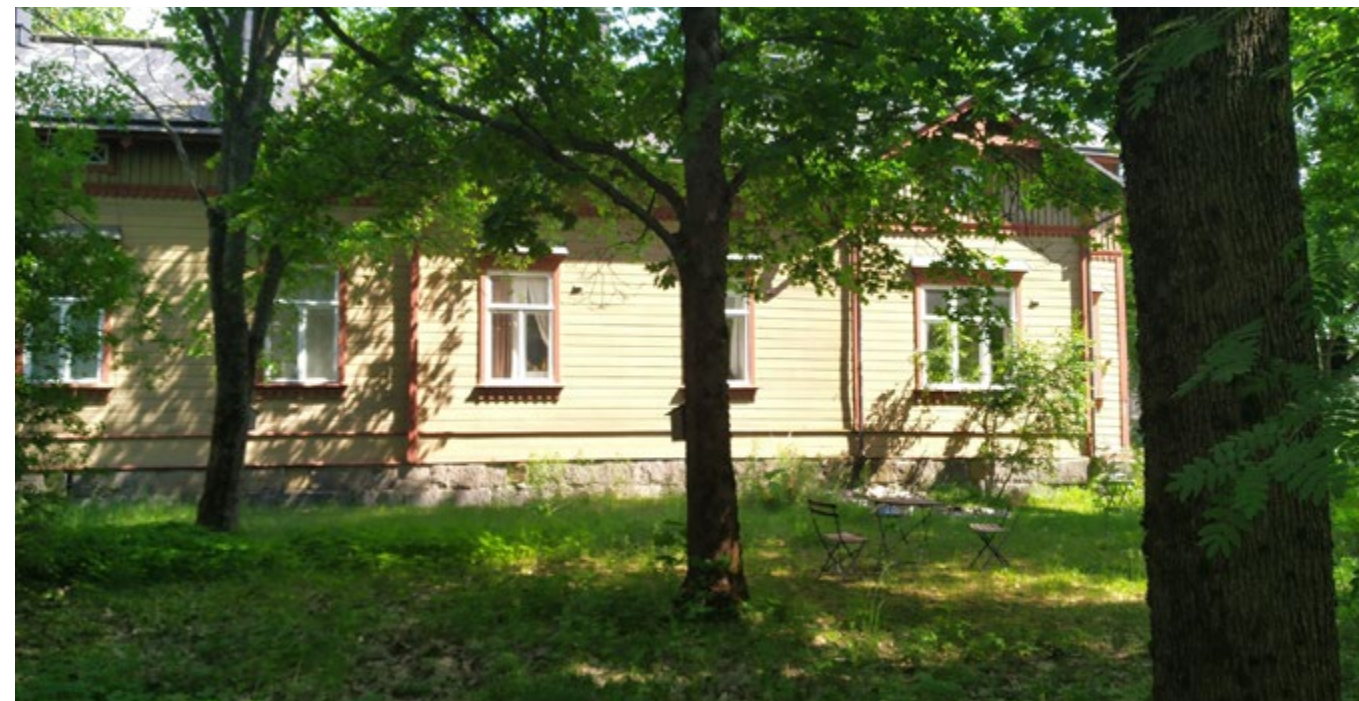
Pihan puistomaisella osalla kasvaa niitty, puiden taimia, syreenejä ja eri ikäisiä, jaloja lehtipuita.

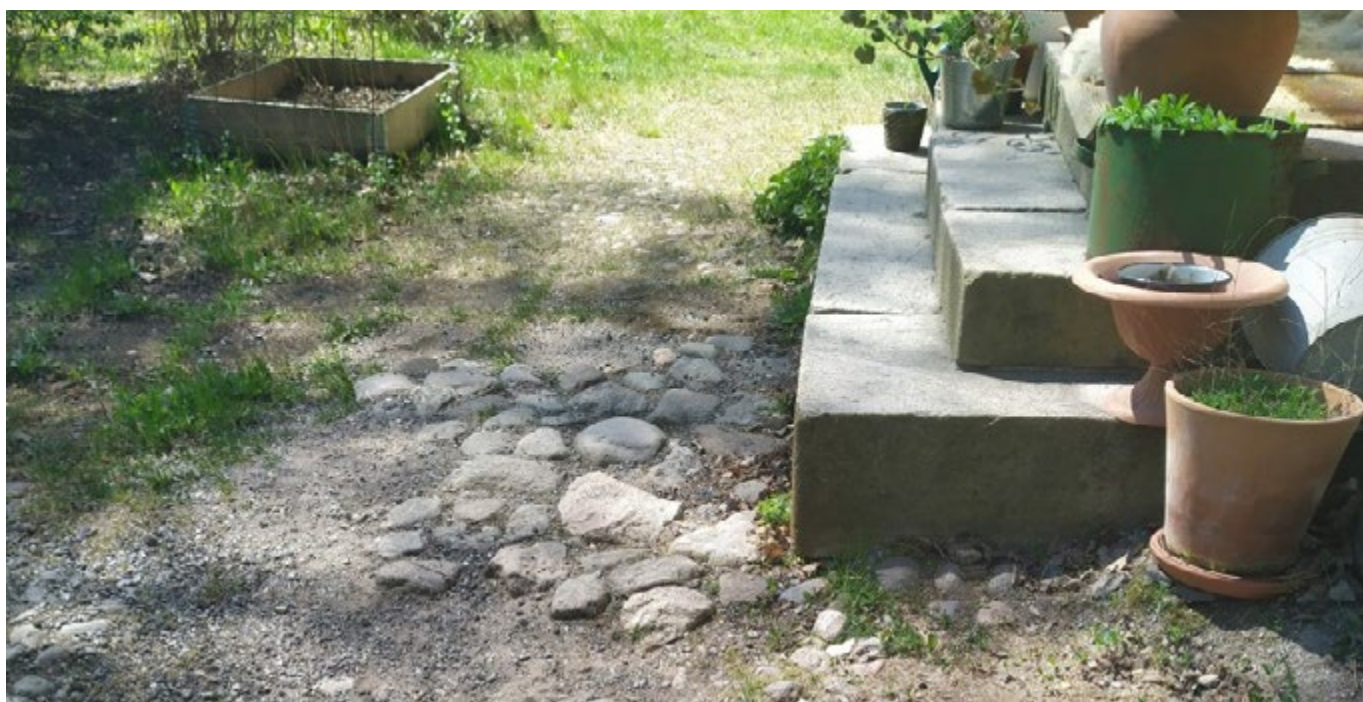
Asuinkasarin pihan luonnonkiveykset ovat tiettävästi koko alueen vanhimpia, mahdollisesti 1870-luvulta, jolloin talo on rakennettu. Mahdollisesti alueen vanhin kiveys sijaitsee asuinkasarin kadun puoleisen kuistin edustalla.

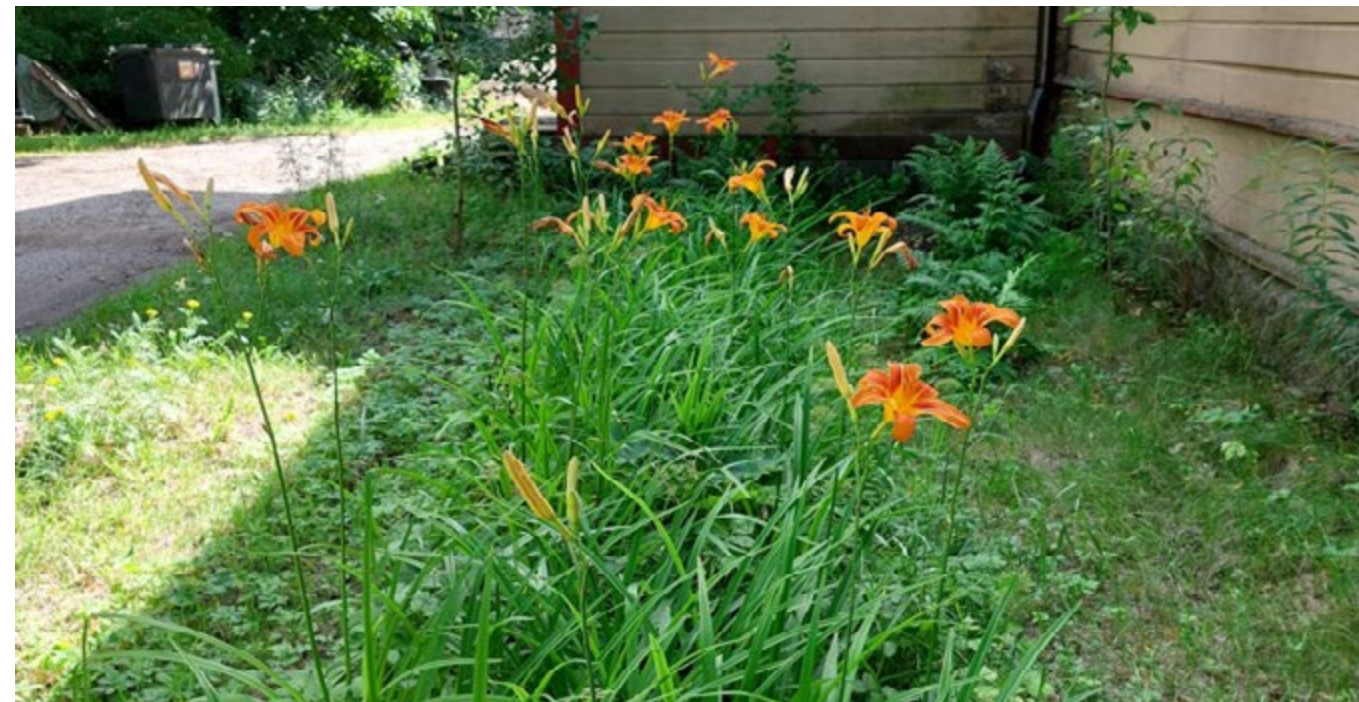
Rakennuksen edustalla on säilynyt jonkin verran vanhoja perennoja. Kuvassa rusopäivänliljaa.
