# Turun päärautatieasema

Ympäristöhistoriallinen selvitys ja kasvillisuusinventointi

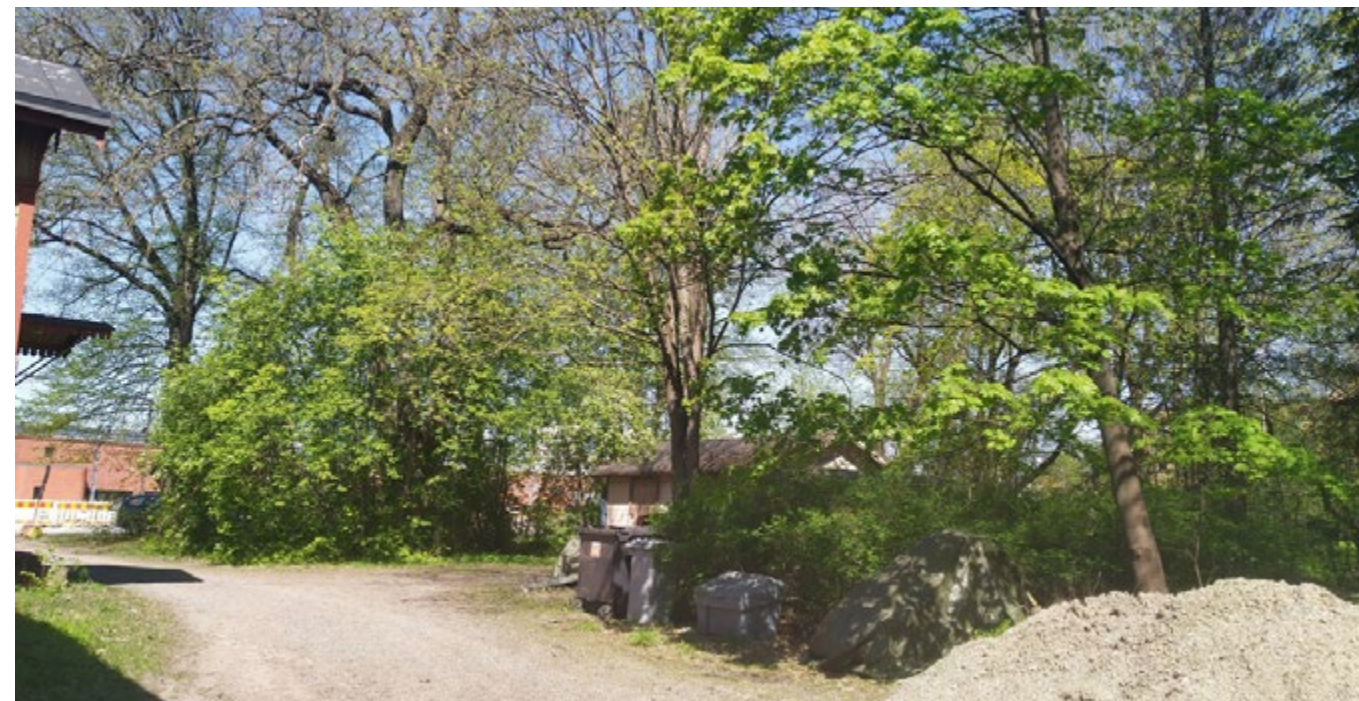
Asuinrakennusten välistä kasvillisuutta ja asuinkasarmen nykyistä huoltopihaa.

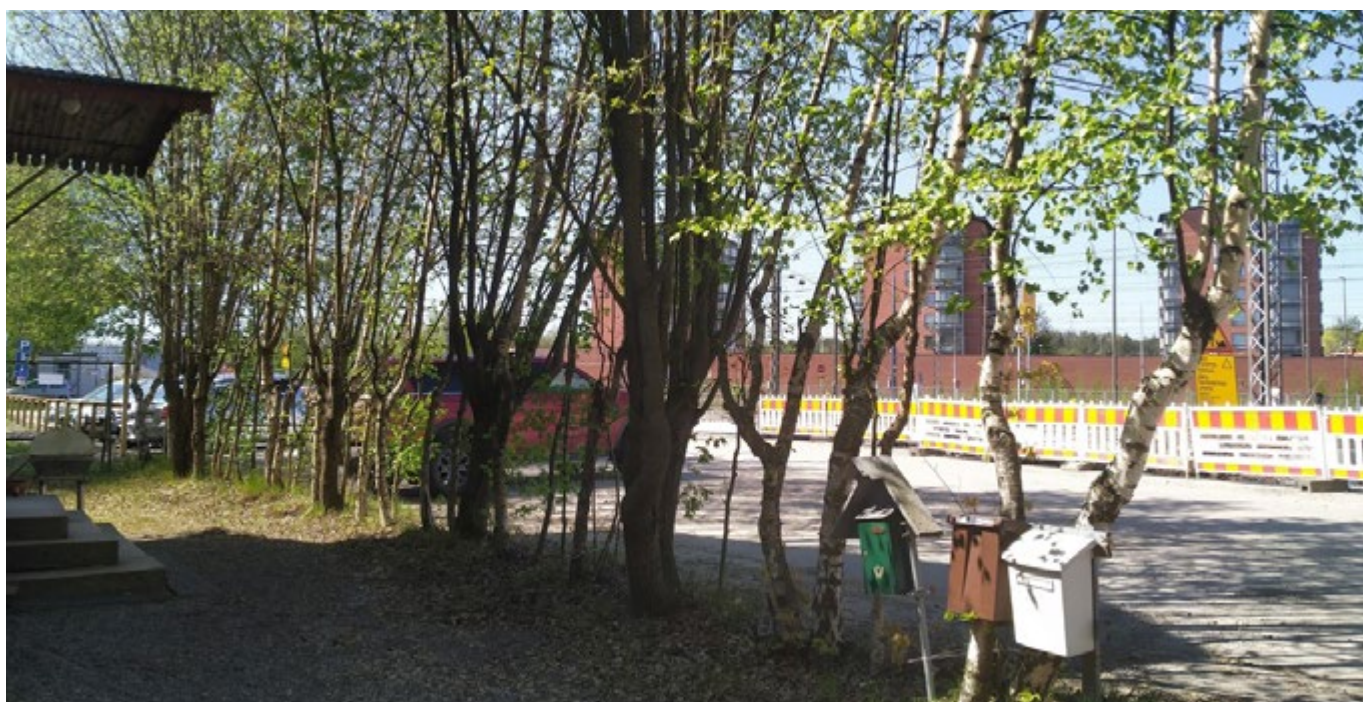
Kasarmen radan puolen päädyssä on nuorten koivujen ja pajujen rivistö, jota on jossain vaiheessa leikattu. Taustalla näkyy ratapihaa, joka on tällä hetkellä pysäköintialueena.

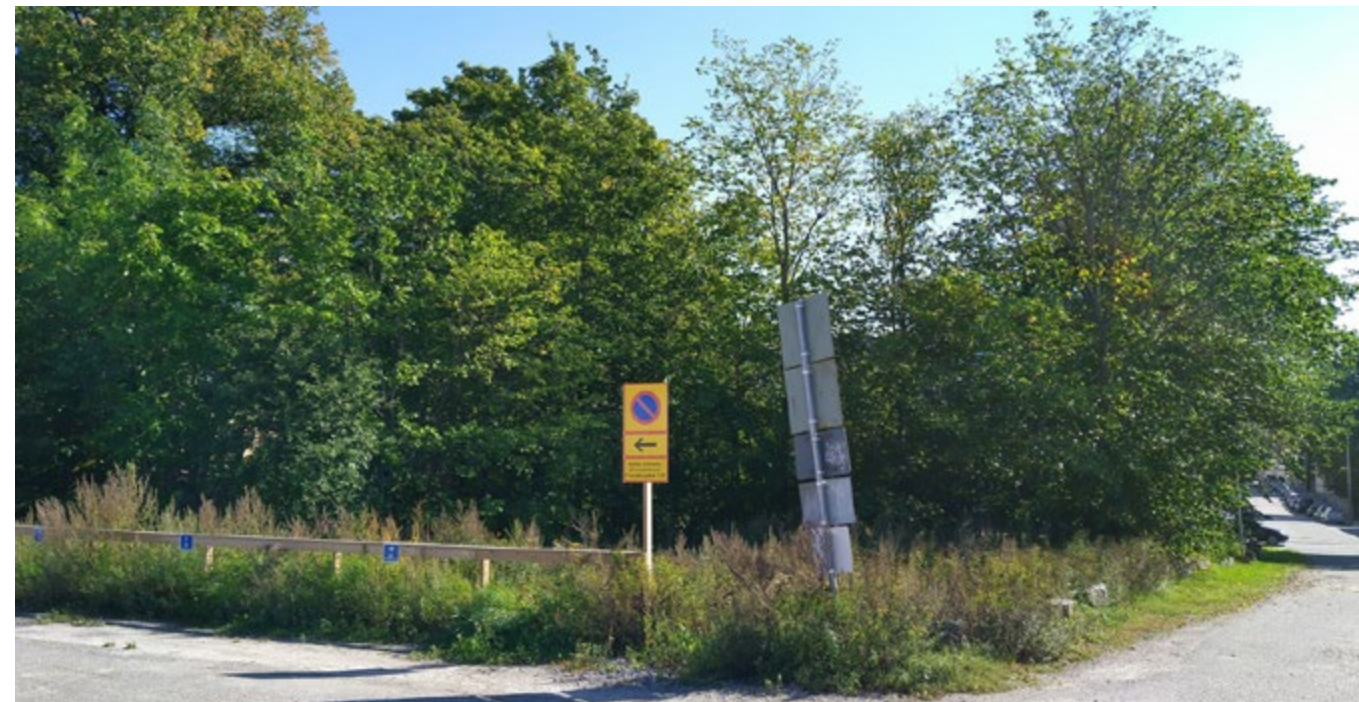
Tontin ulkoreuna, kerrostalojen suunnasta.

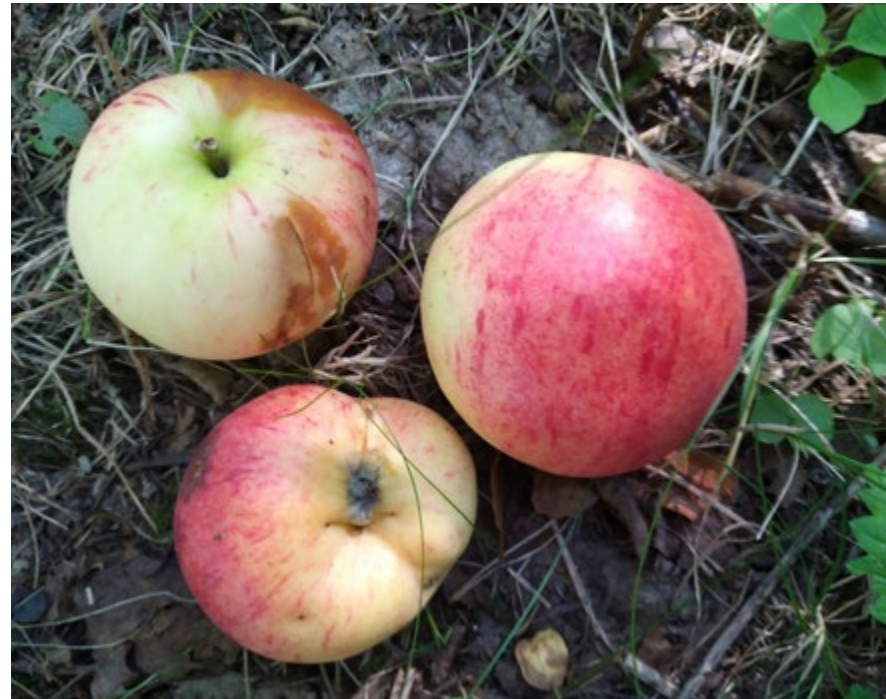
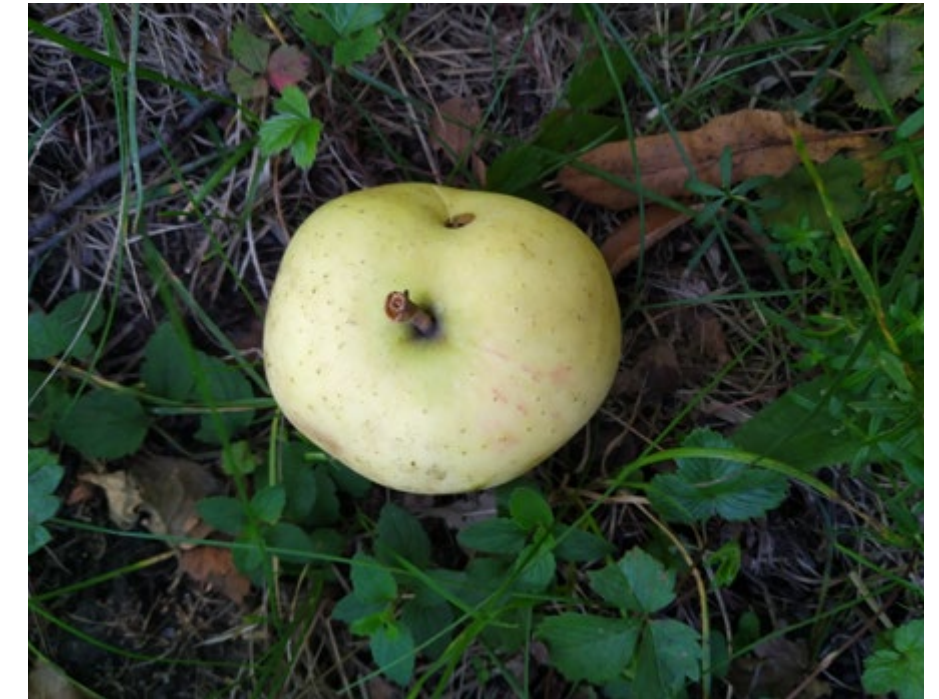
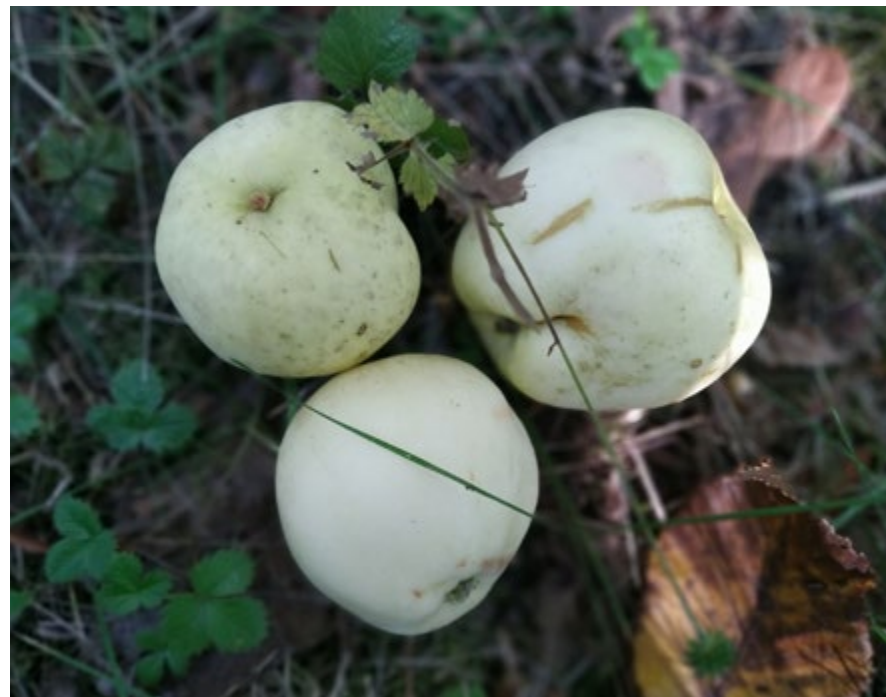
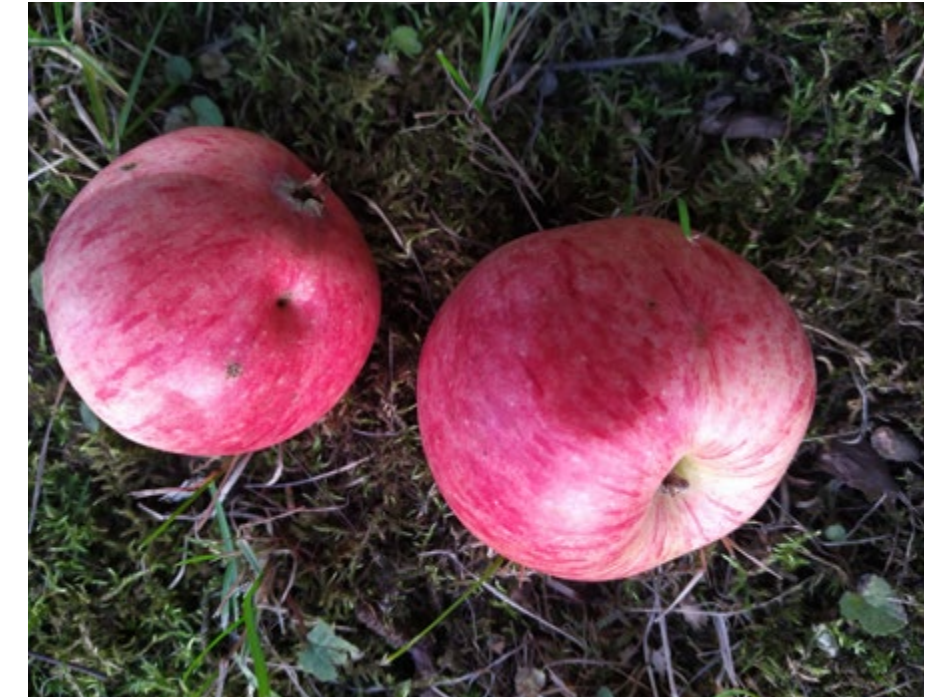
Asuinrakennusten pihoilla säilyneiden omenapuiden hedelmistä osa saattaa sopia Sävestaholmiin ja johonkin Antonovka-lajikkeeseen. Puissa on keskenään samoja lajik- keita. Lähes radan varressa, panssariverkkoaidan vieressä kasvaa kaksi omenapuuksi harvinaisen muotoista puuta. Ne ovat kapeita ja korkeita. Hedelmät ovat erittäin kookkai- ta ja kellanvihreitä.

Asuinrakennusten vanhojen hyötypuutarhojen omenia. Jokaista lajiketta on useampi puu.

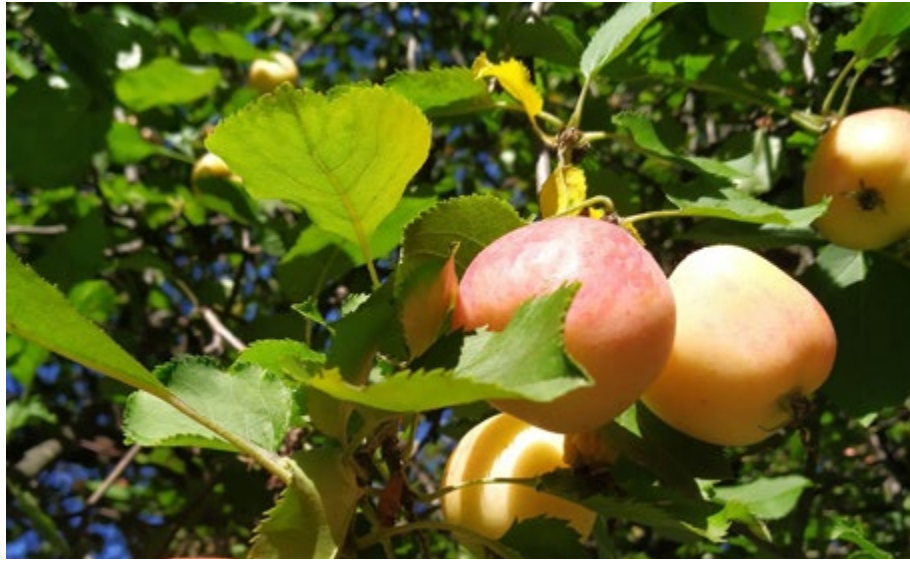
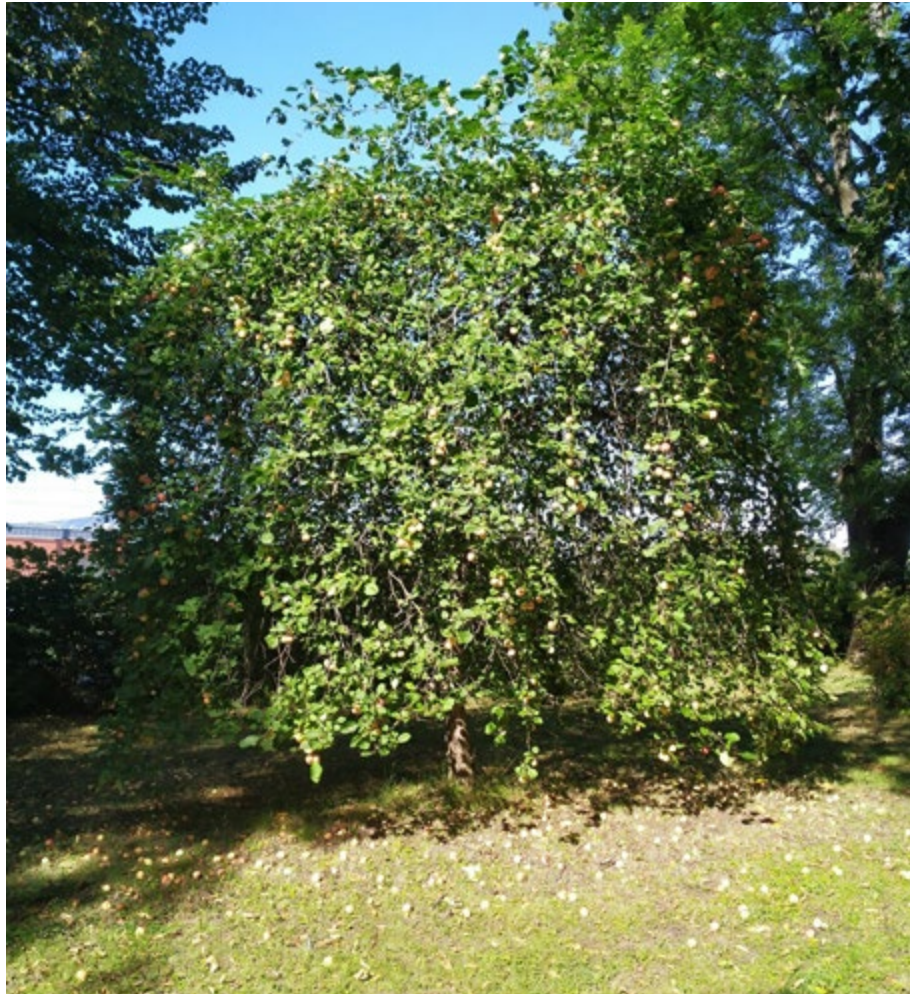
Asemapäällikön puistossa kasvaa muista erillinen omena- puu entisen puiston lävitse asuinkasarmille johtaneen puistokäytävän varrella sen pohjoispuolella. Puu on rauta- tienomenapuu *Malus ”Hyvingiensis”*. Se on korkea, komea ja hyväkuntoinen. VR:n Keskuspuutarhalla Hyvingiensis levisi rautatiepuutarhoihin ympäri Suomen erityisesti 1940- luvun jälkeen ylipuutarhuri Kalle Jokelan suosituksesta.<sup>39</sup>

Rautatienomenapuu *Malus "Hyvingiensis"* asemapäällikön puistossa.

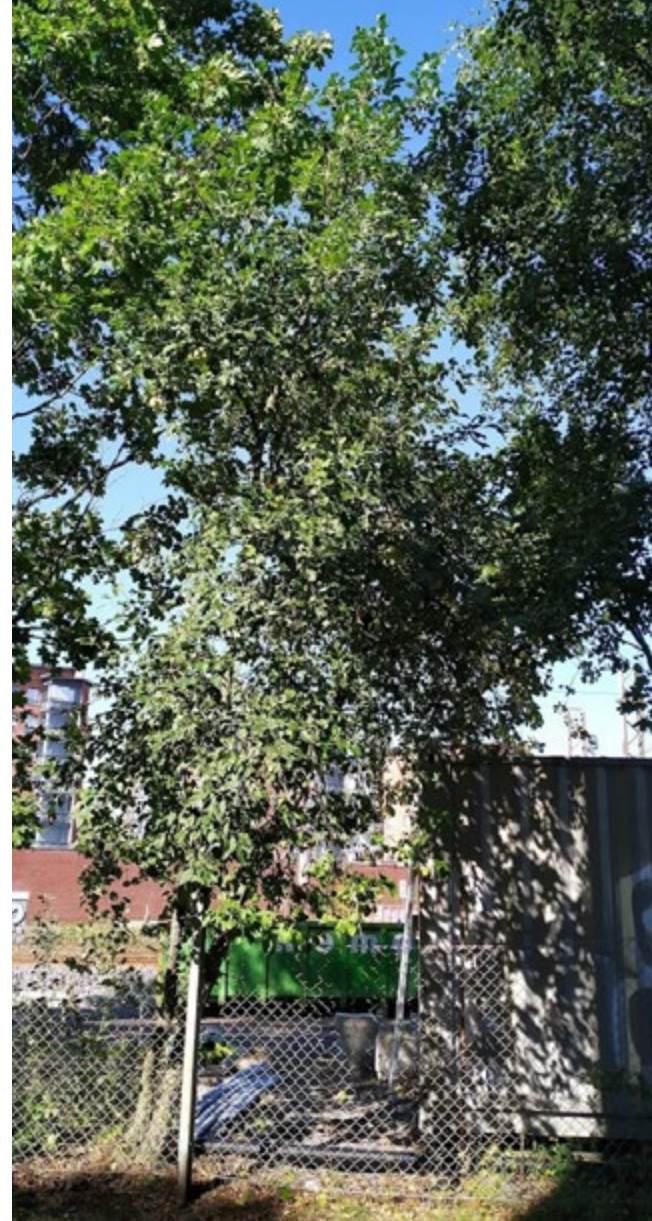
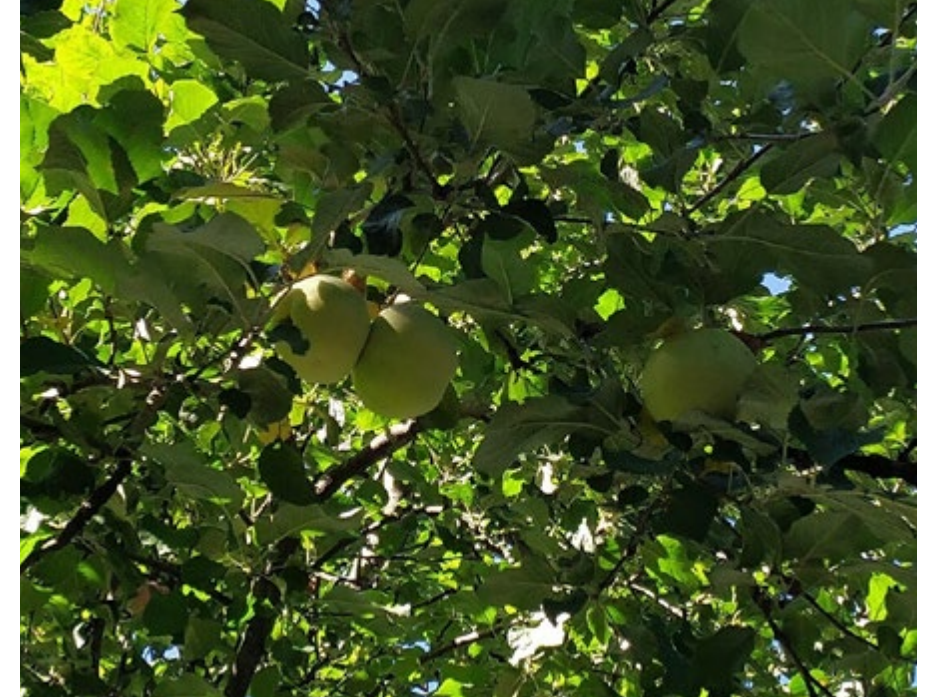
Radan ja asuintontin rajan lähellä kasvaa omenapuukaksikko, jolla on harvinainen habitus ja kookkaat hedelmät.

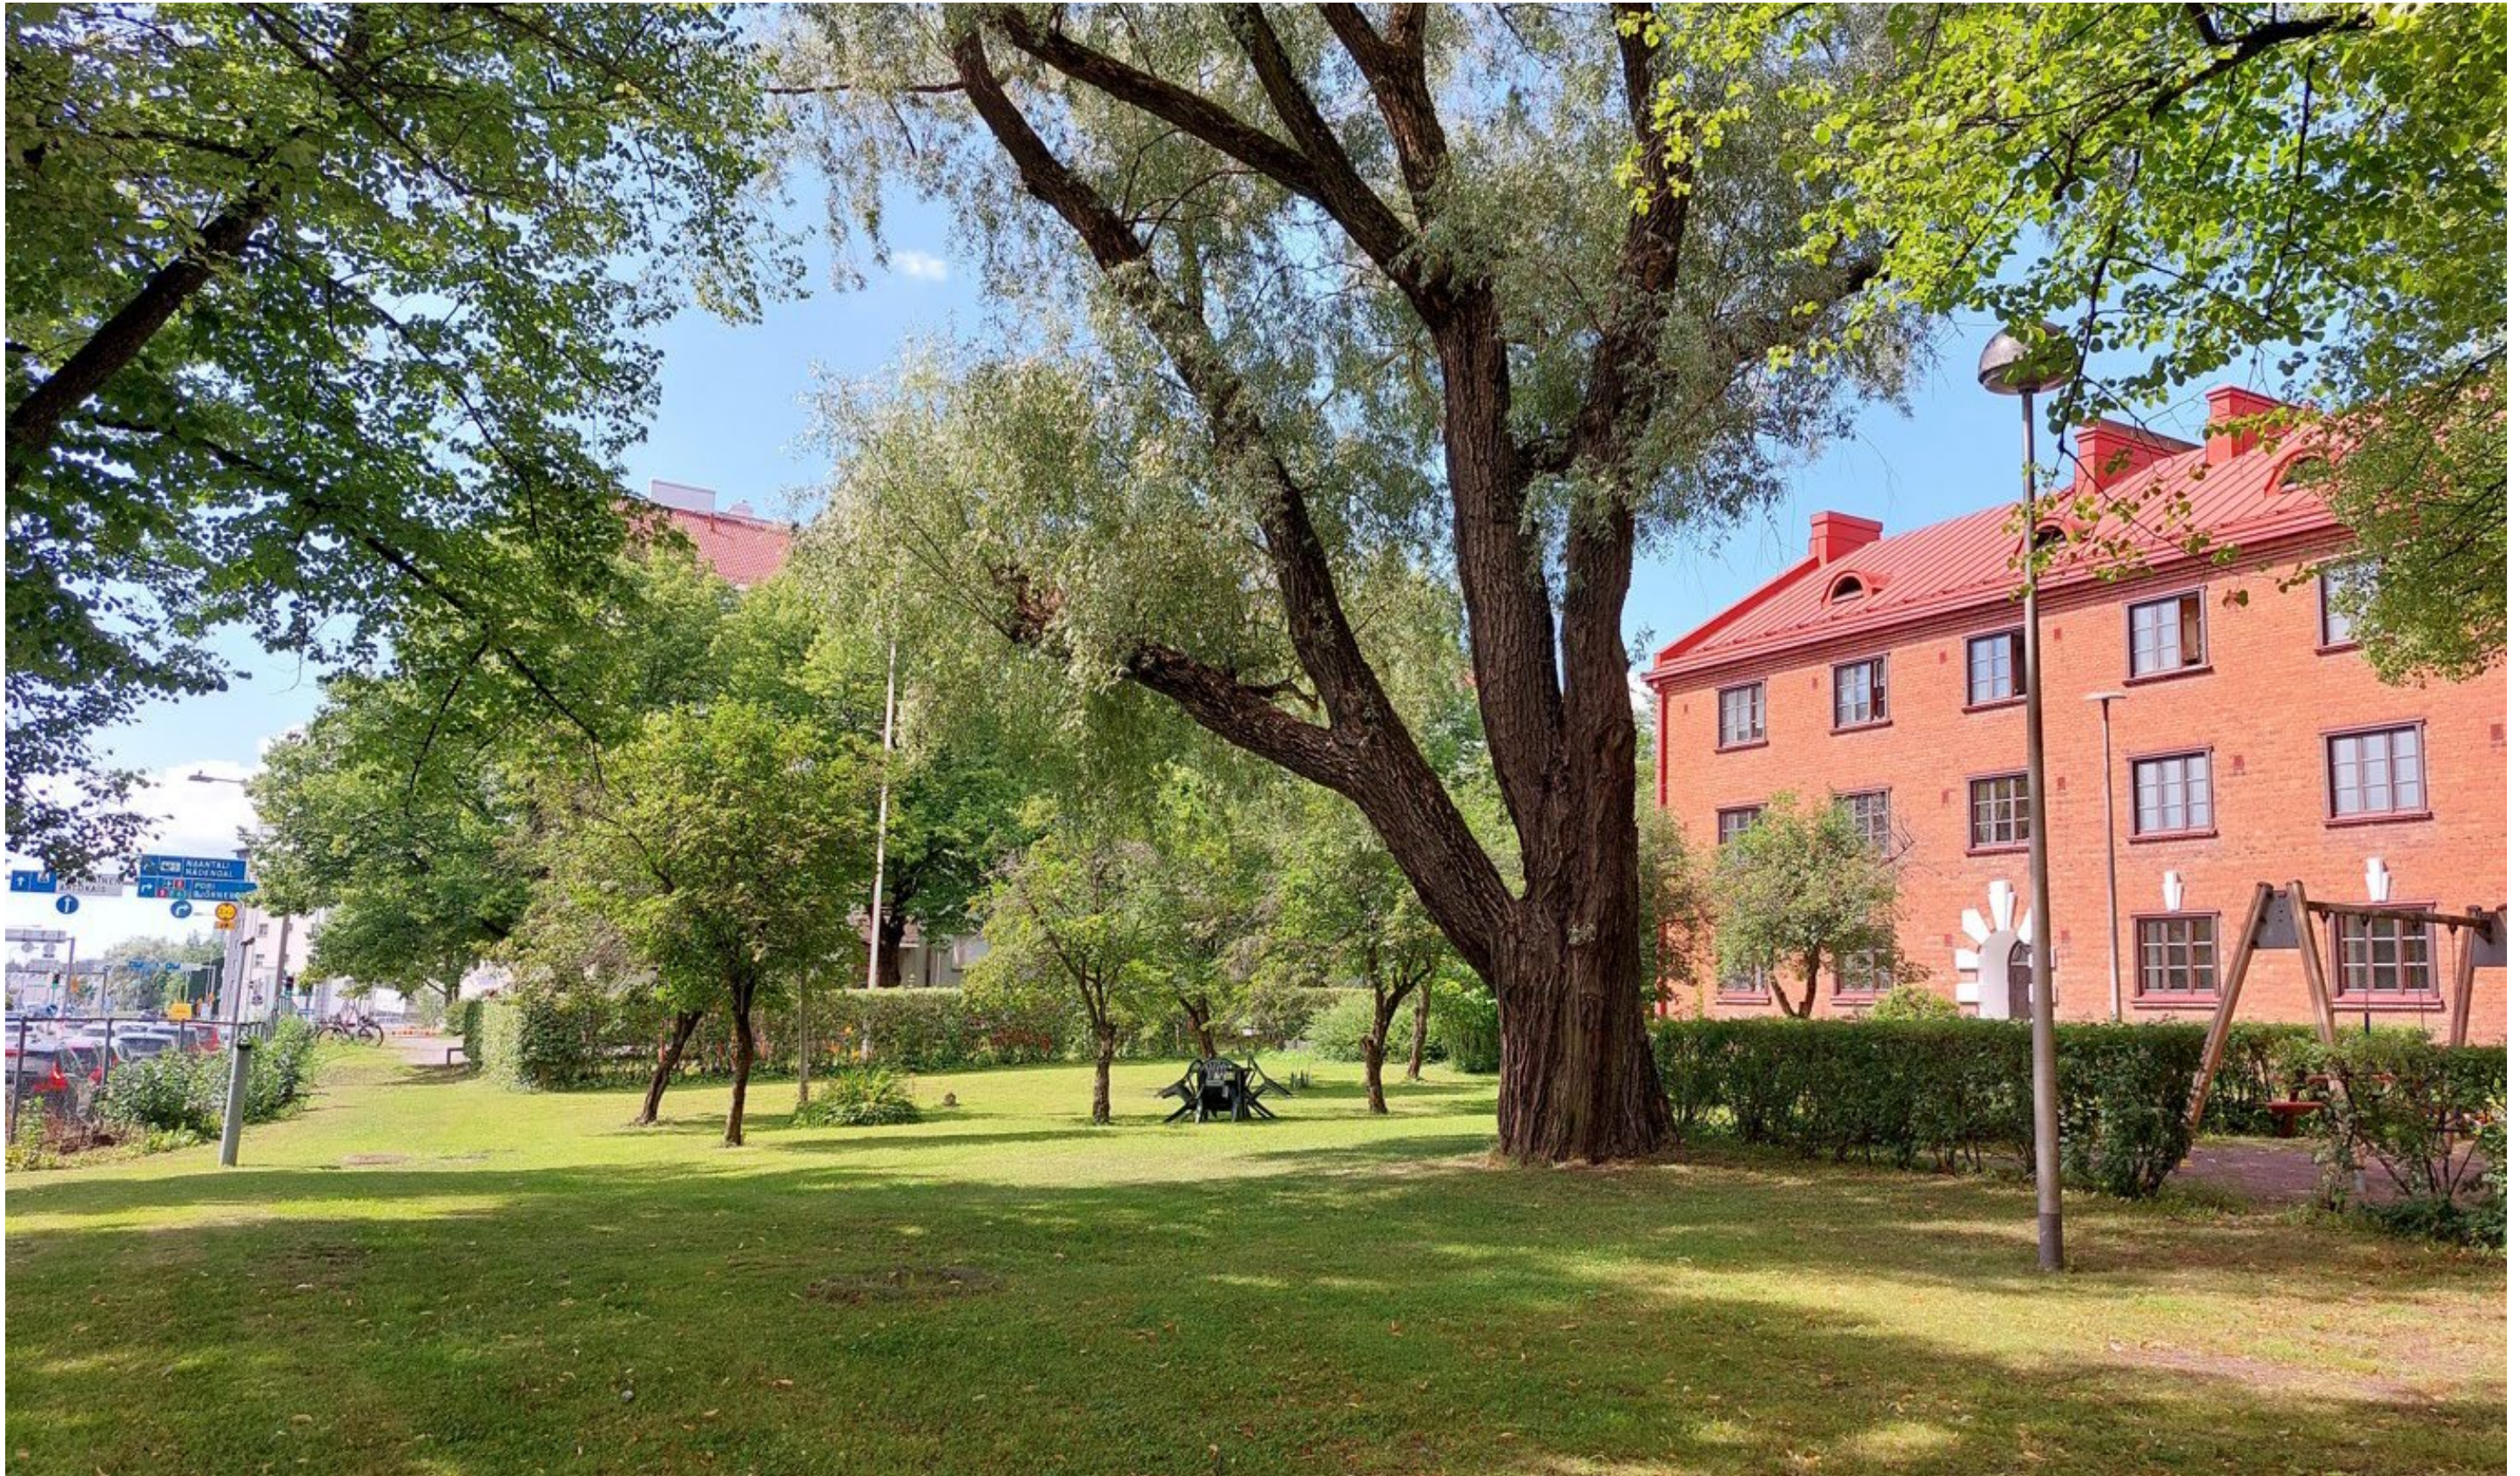
Tiilikasarmilla on hieno puisto Ratapihankadulle päin. Laajat nurmet, hoidetut pensasaidat ja vanhat puut luovat arvokkaan tunnelman. Kuvan hopeasalava on alueen paksuin, vaikka ei vanhin puu. Se on myös alueen ainoa säästynyt hopeasalava.

Aluetta hallitsevat edelleen vanhat, jalot lehtipuut, jotka sijoittuvat lähinnä rajaamaan aluetta ja sen kulkureittejä. Suurin osa näistä on puistolehmuksia. Laajat nurmialueet korostavat alueen puistomaisuutta. Paikan helmi on tillikasarmille johtaneen kulkuväylän molemmin puolin kasvavat orapihlajapuut. Puut on aikoinaan leikattu pallon muotoon, mutta ne ovat koristeelliset vapaasti kasvavinakin. Itse kulkureitti on hävinnyt ja nurmettunut, kun Ratapihakadulle ei ole enää saanut liittyä. Orapihlajapuiden vieressä kasvaa mahdollisesti koko alueen paksuin puu, kookas hopeasalava.

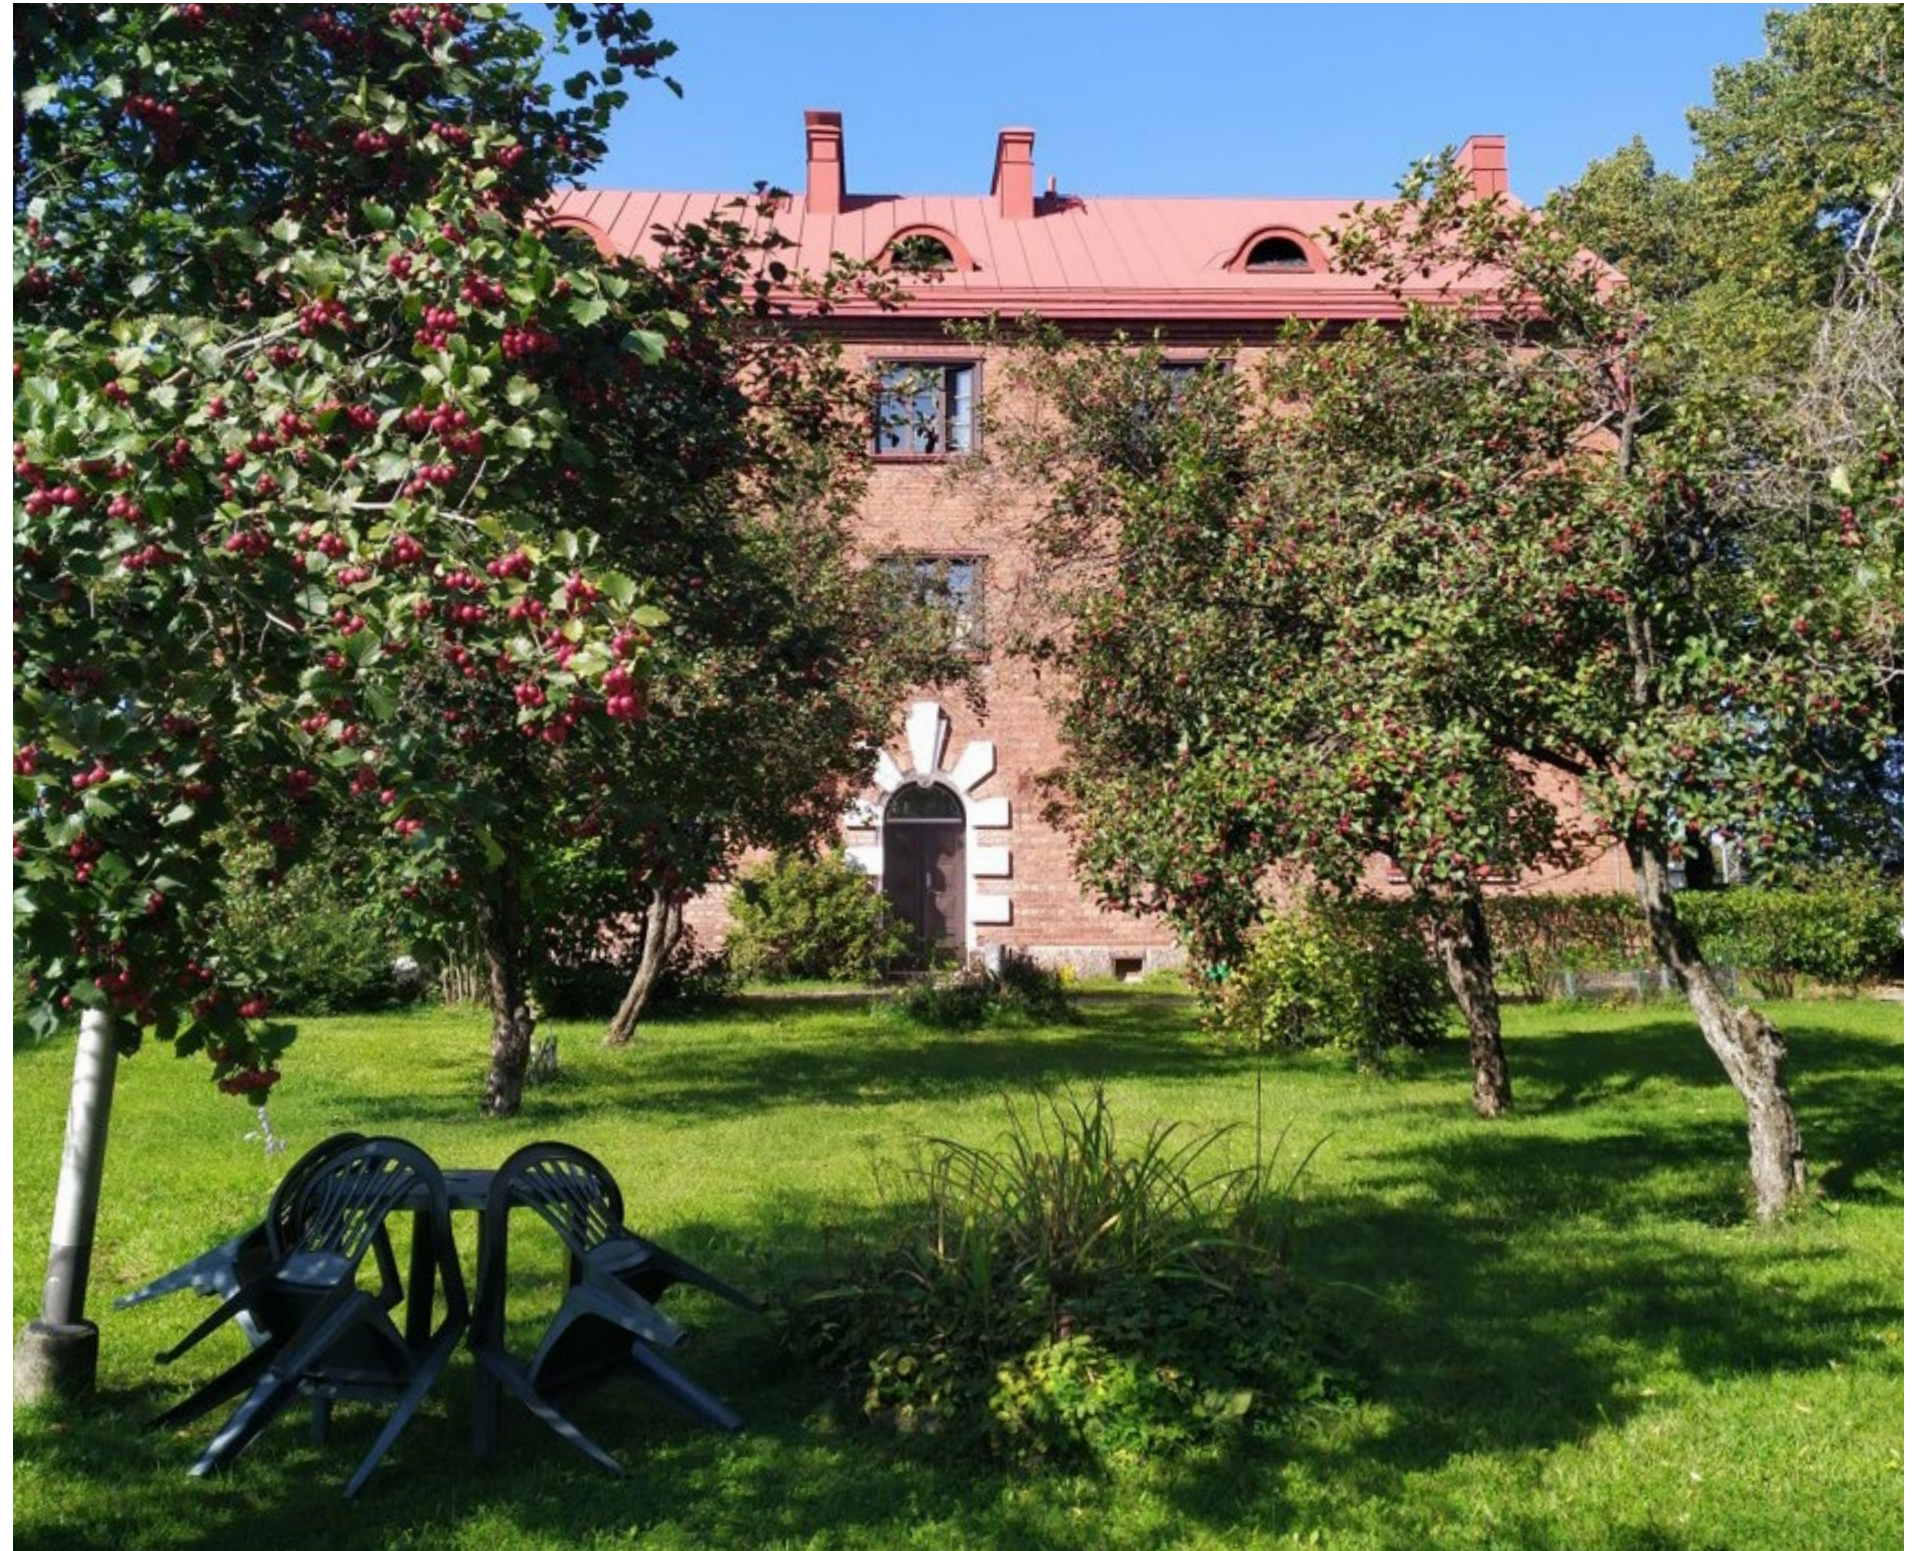
Vasemmalla: Palloon leikatut orapihlajat reunustavat kulkua tiilikasarmien ovelle vuoden 1948 ilmakuvassa, Sotamuseo/Puolustusvoimat.

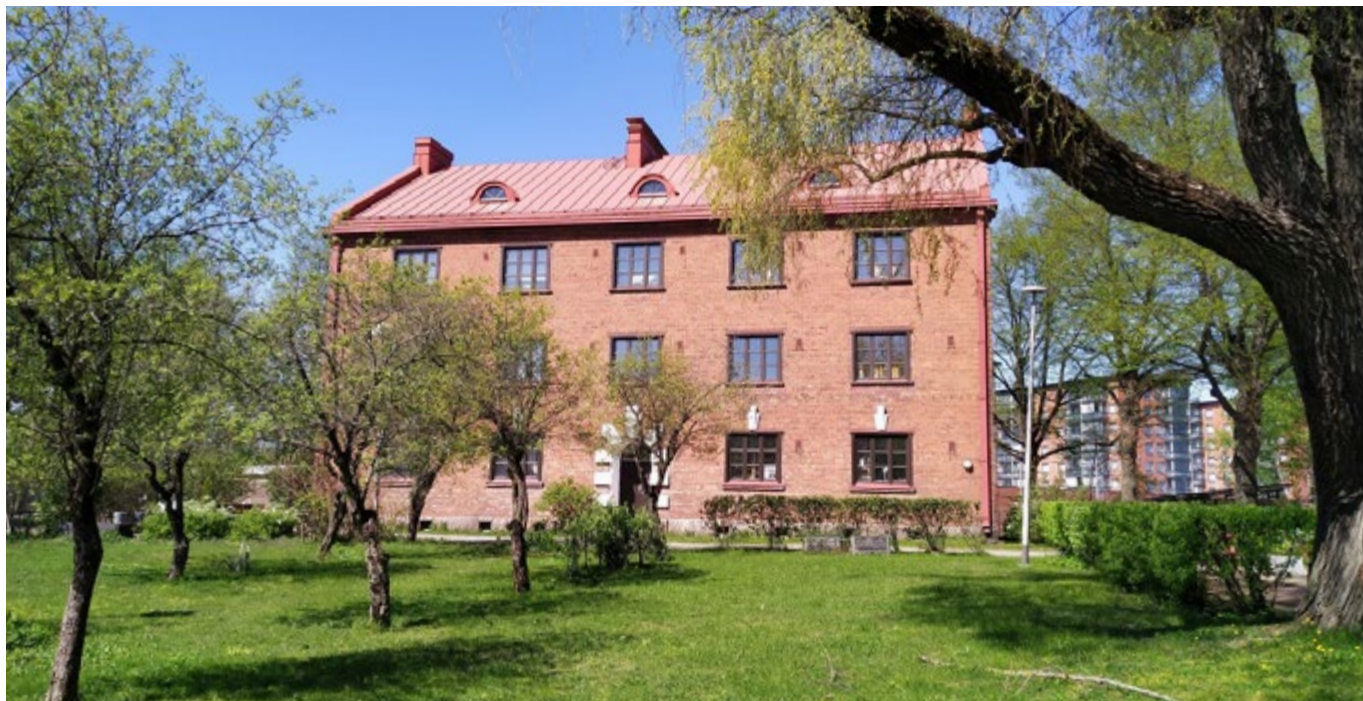
Orapihlajien kujanne kohti sisäänkäyntiä.

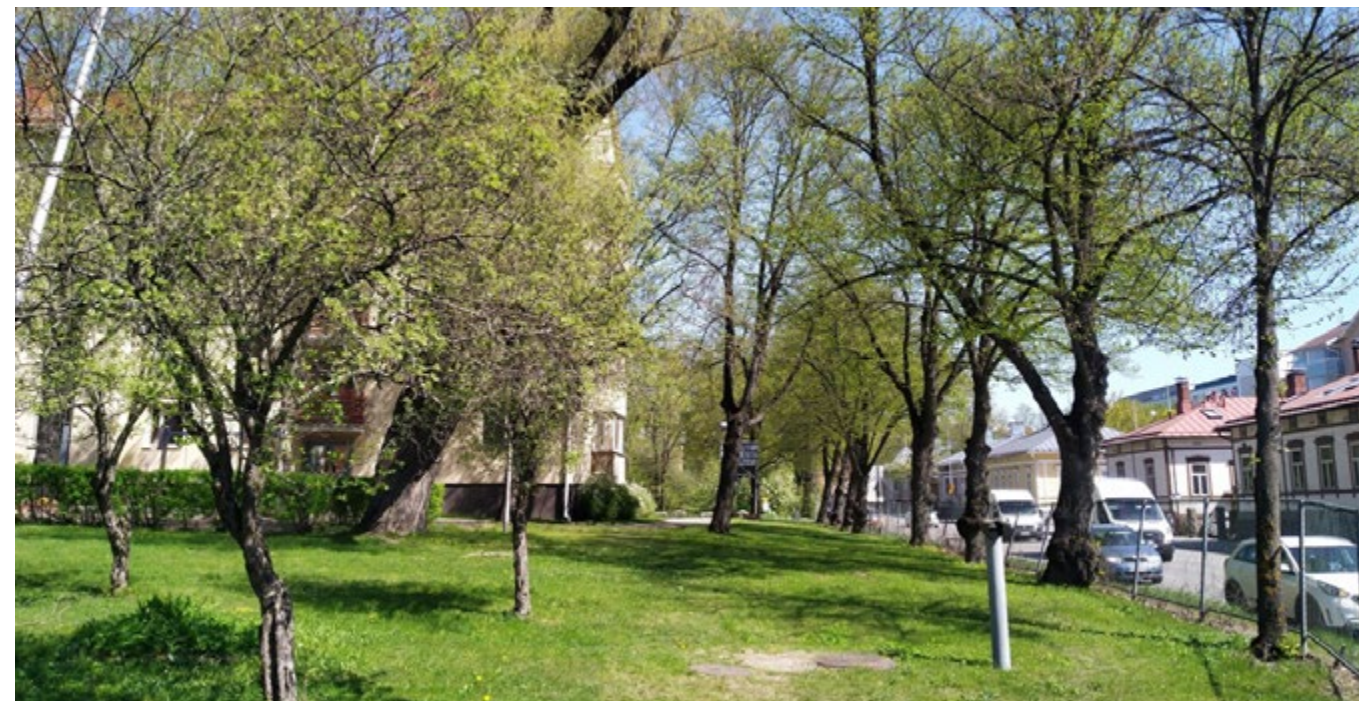
Ratapihankadunvarren lehmukset ovat osin eri ikäisiä.

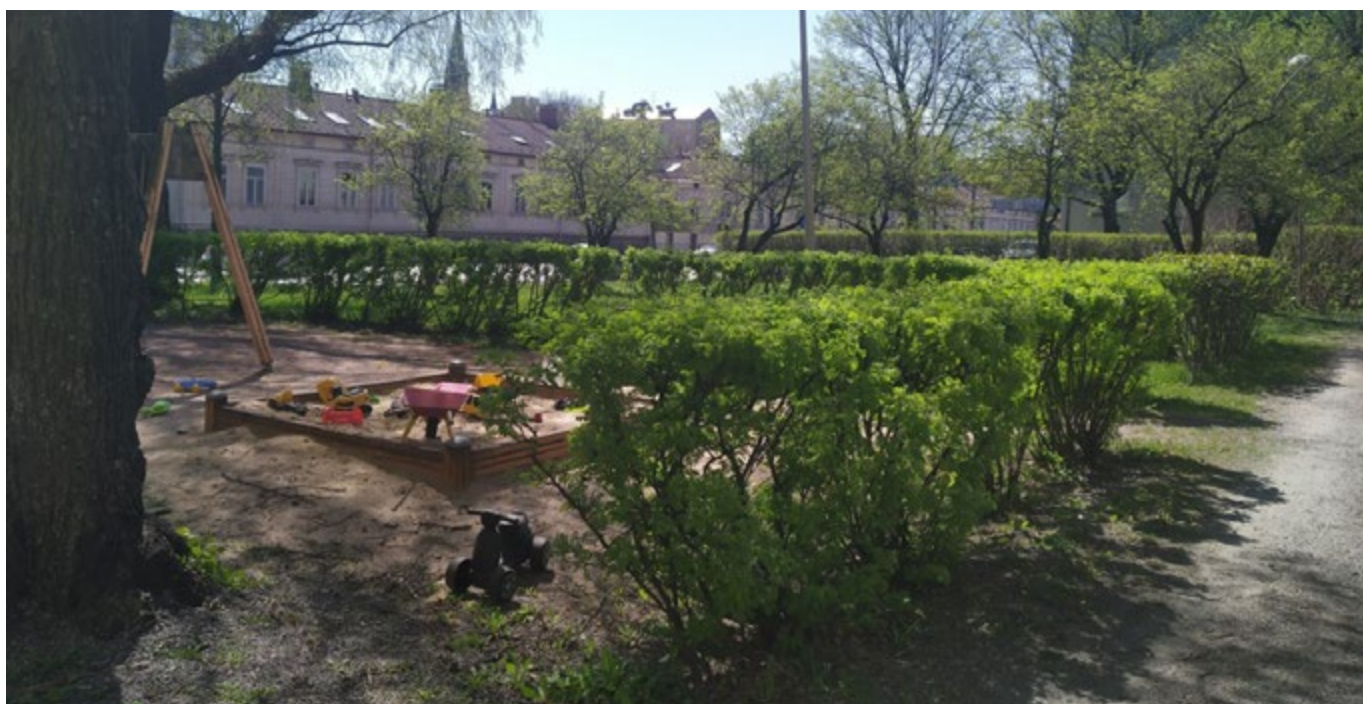
Leikkialue on rajattu siperianhernepensasaidan taakse, taustalla orapihlajat.

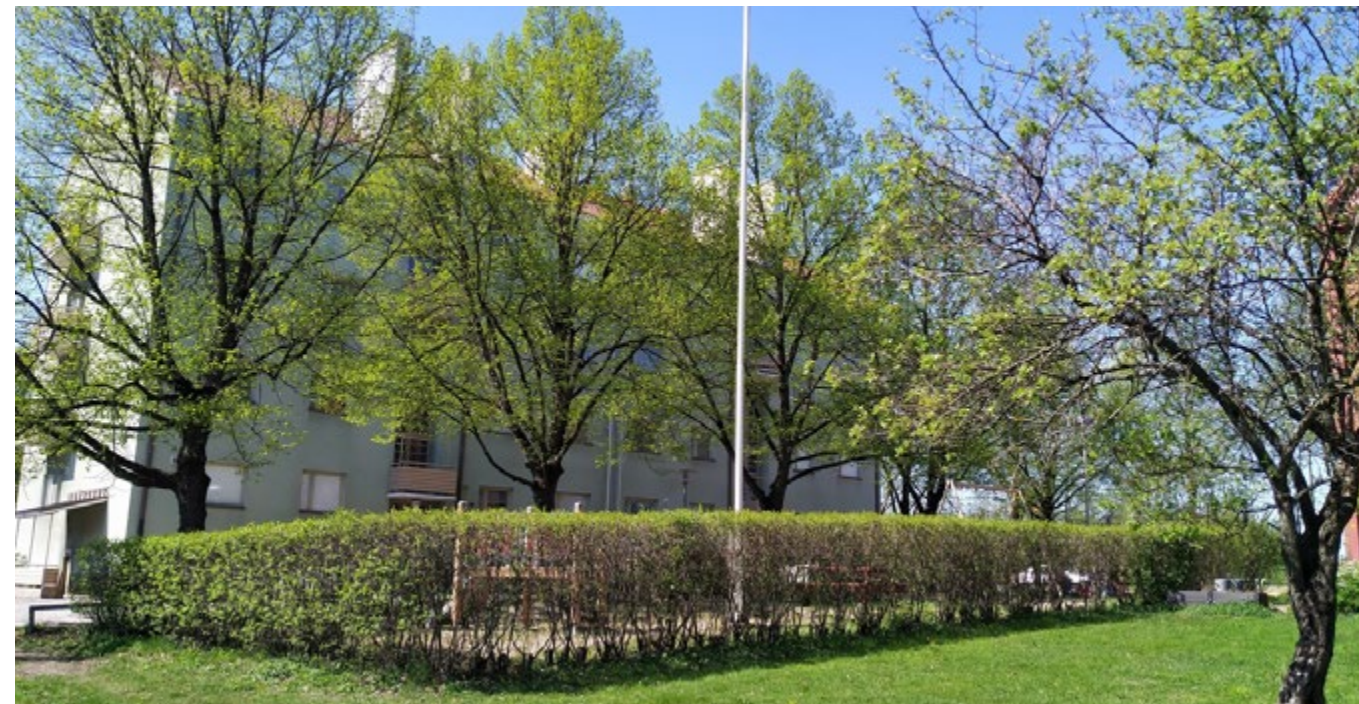
Orapihlaja-aita ja pysäköintialuetta rajaavat lehmukset.

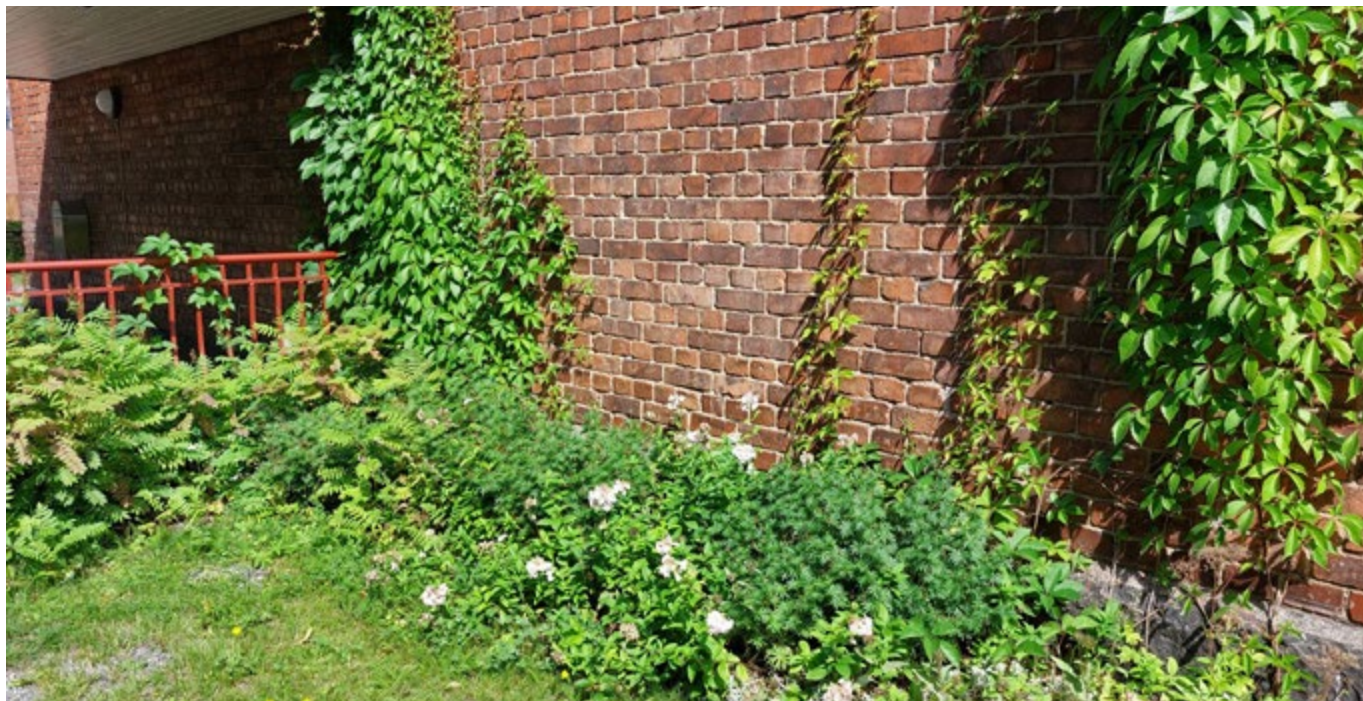
Asukkaiden tekemiä istutuksia tiilikasarmen pihalle: perennoja ja köynnöksiä.

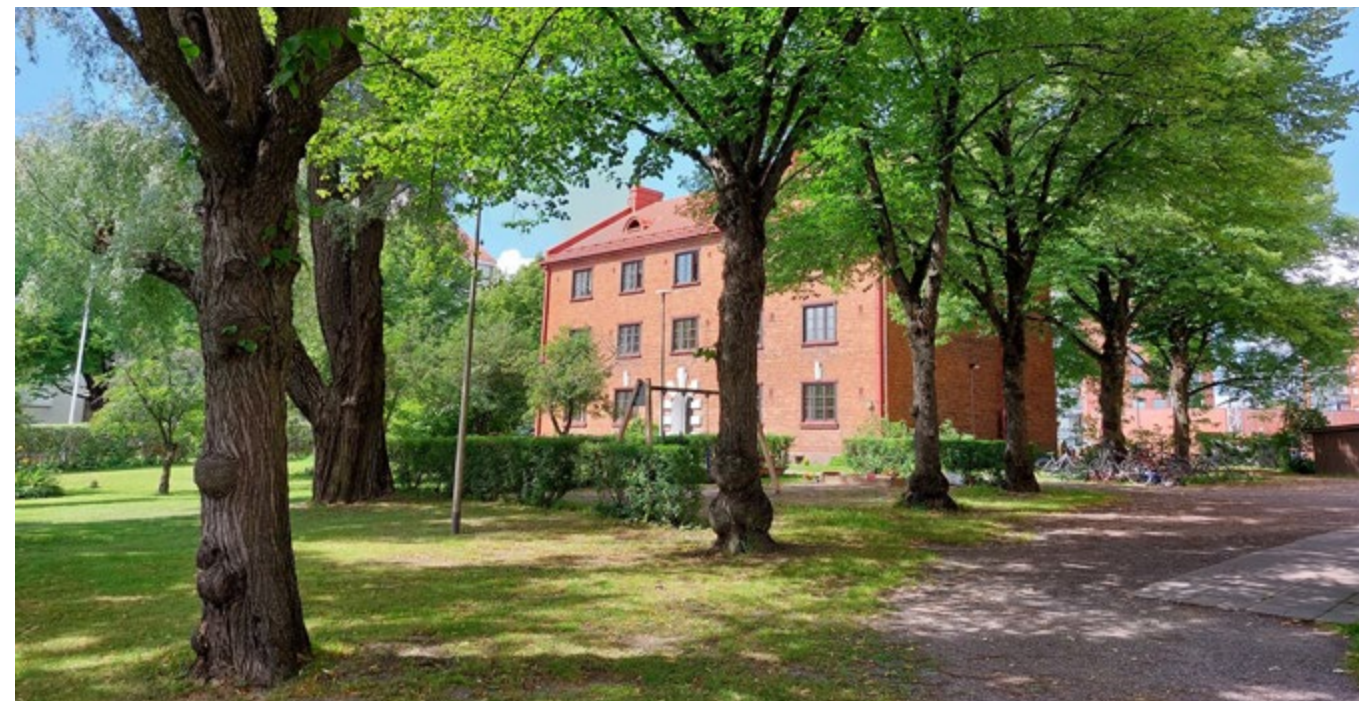
Vanha lehmusrivi kulkee vinosti vanhan kulkureitin mukaan muuten suorakulmaisessa pihajärjestelmässä.

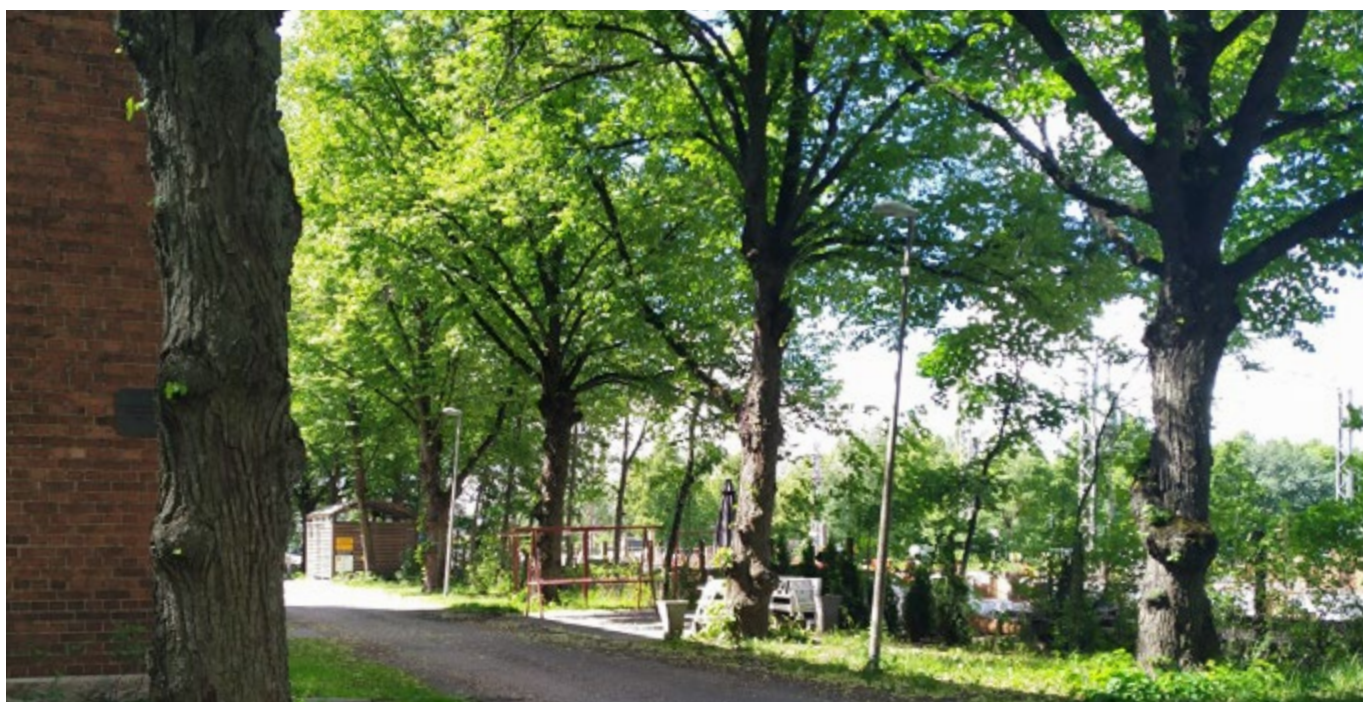
Tiilikasarmen radan puolen vanhat lehmukset, joiden väliin on sijoitettu tomutus- ja pyykinkuivaustelineitä.
