# Turun päärautatieasema

Ympäristöhistoriallinen selvitys ja kasvillisuusinventointi

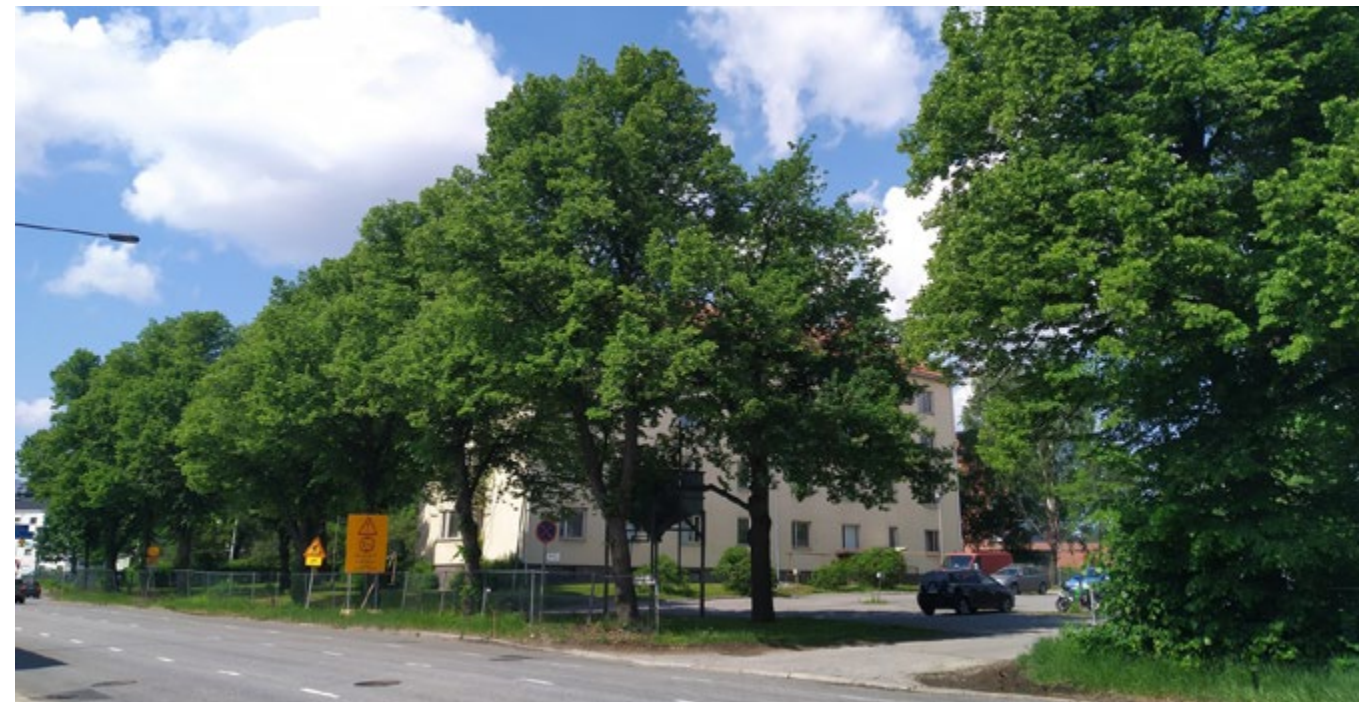
Ainoa ajoyhteys asuinkortteliin Ratapihankadulta vie kerrostalon isolle pysäköintialueelle. Lehmukset rajaavat katutilan.

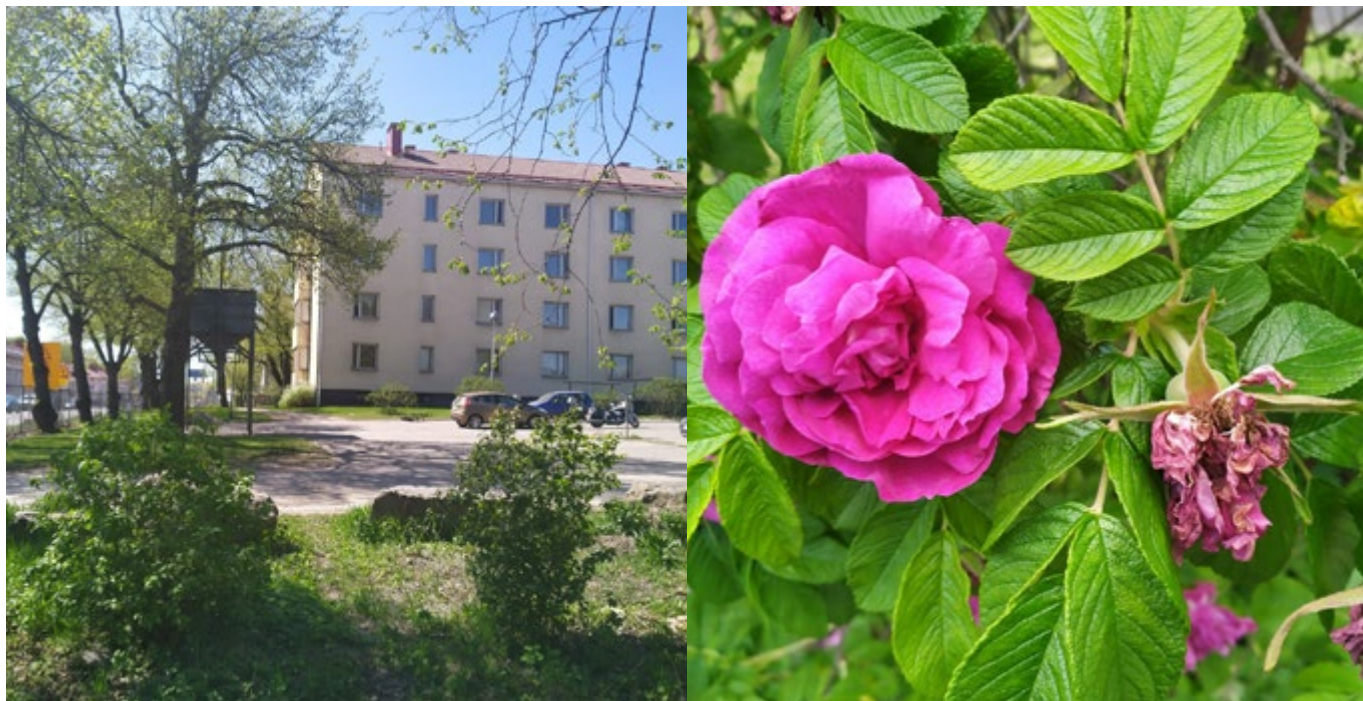
Kerrostalo ja pysäköintialue. Tarhakurturuusu *Rosa rugosa* "Hansa" -pensaat koristavat asuinrakennuksen edustaa pysäköintialueen vieressä.

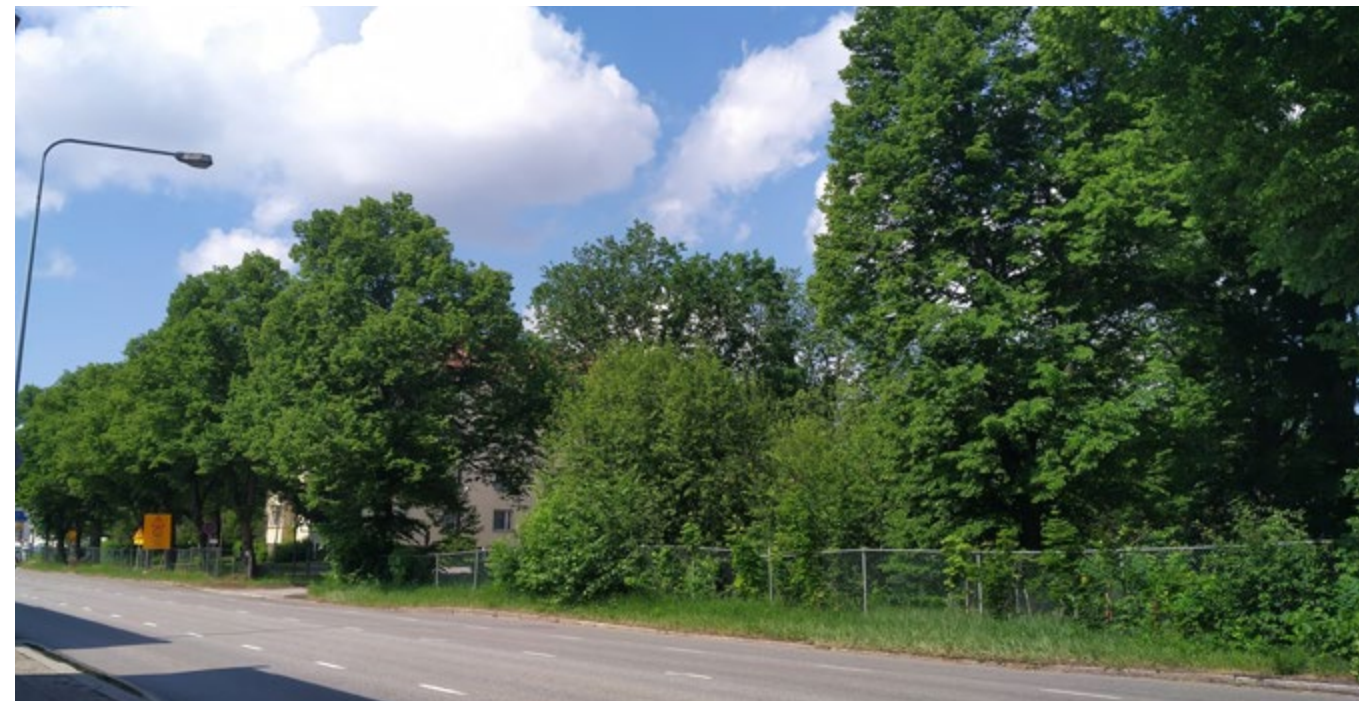
Ratapihankadun puut kerrostalojen ja asuinkasarmien kohdalla.

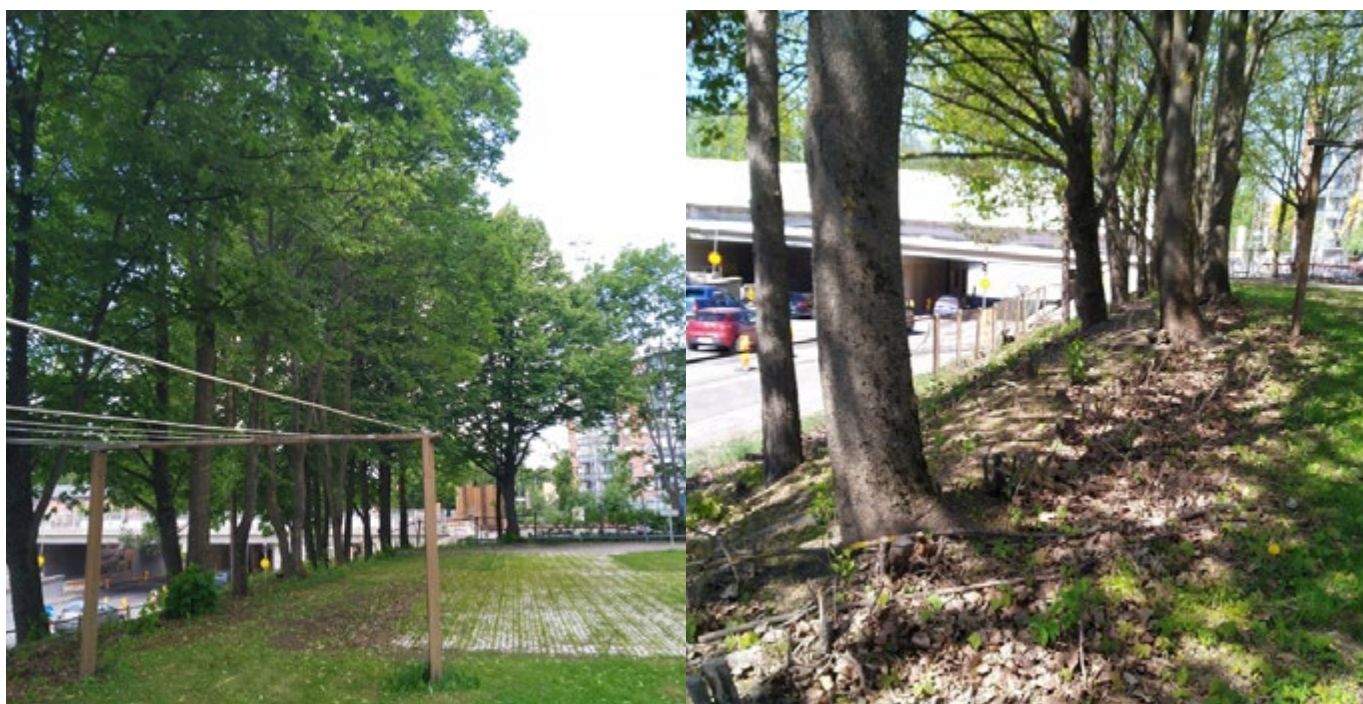
Alueen länsipäädyn nurmialuetta on aikoinaan rajannut orapihlaja-aita, josta on enää kannot jäljellä. Rinteen yläosassa kasvaa lehmuksia ja vaahteroita. Alueen päädyn nurmialueella on nurmikiveys pelastusauton seisonnapaikkana.

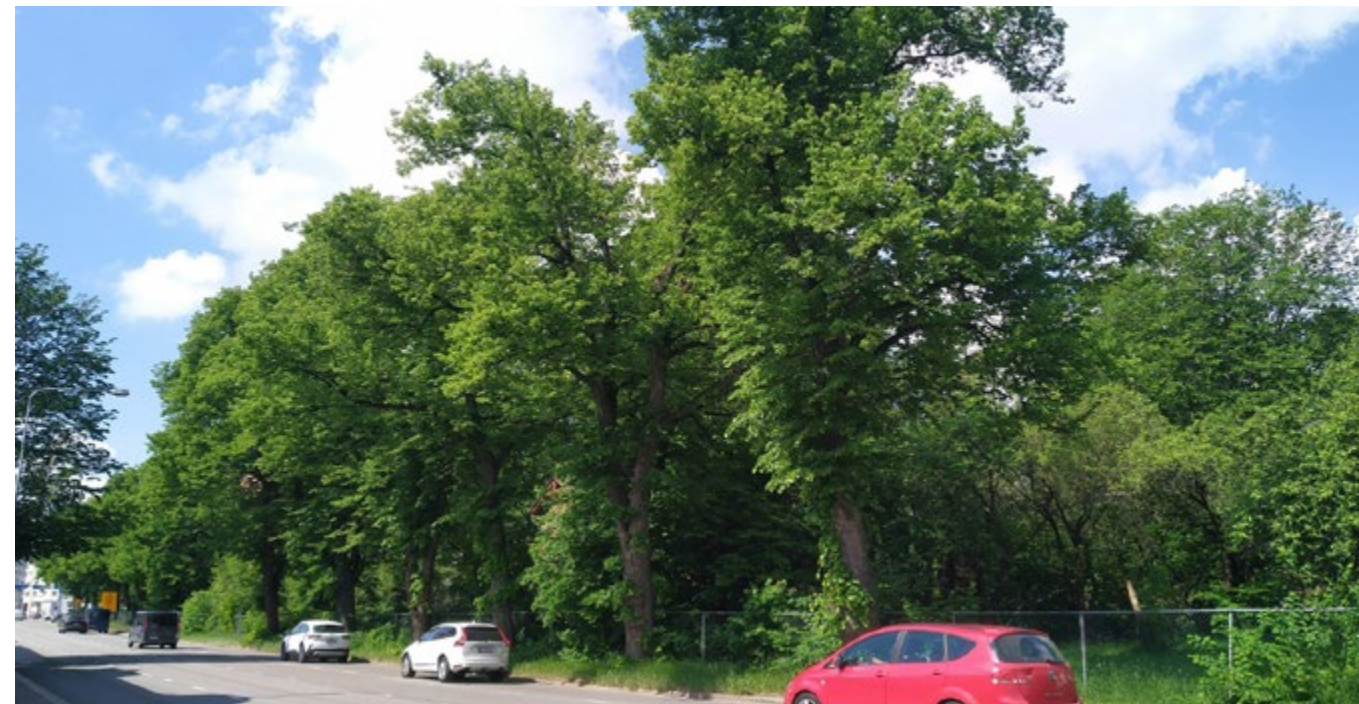
Ratapihankadun puut puutalojen kohdalla.

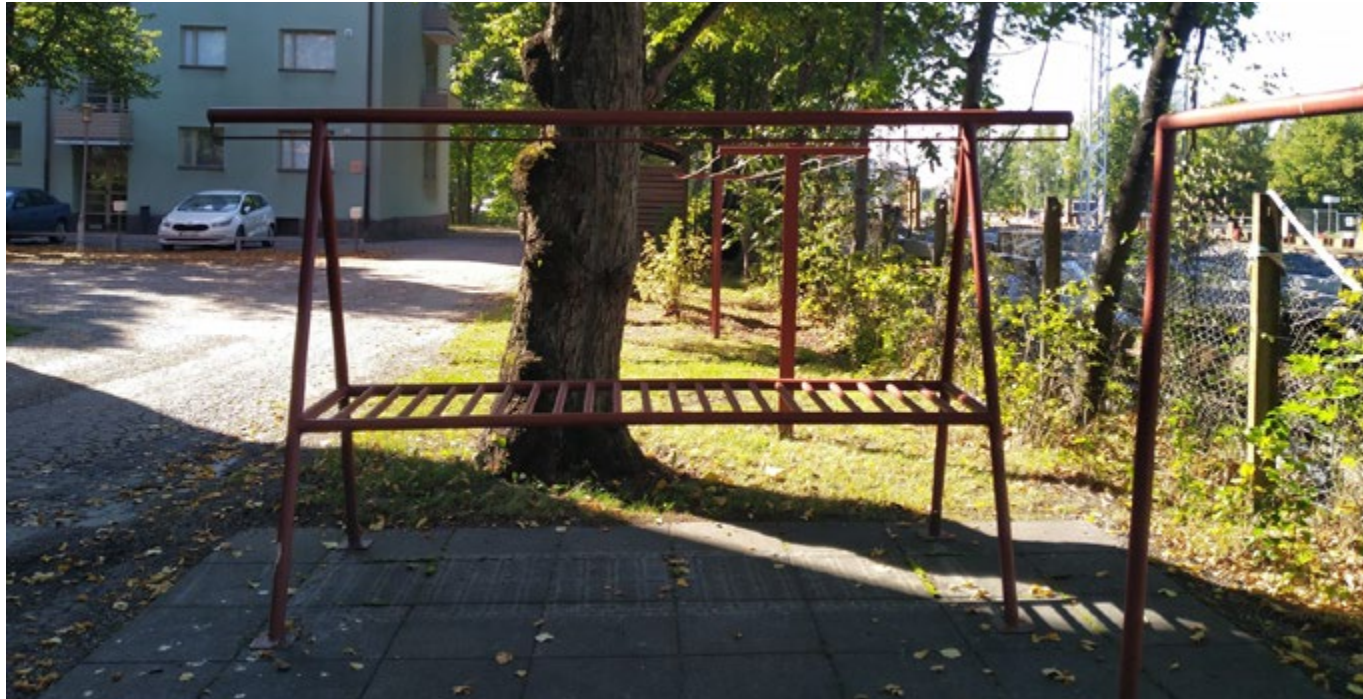
Kerrostalojen pihan varusteita: mattotelineet ja pyykkinaru sekä pinnoitteita: kivituhka ja betonilaatoitus.

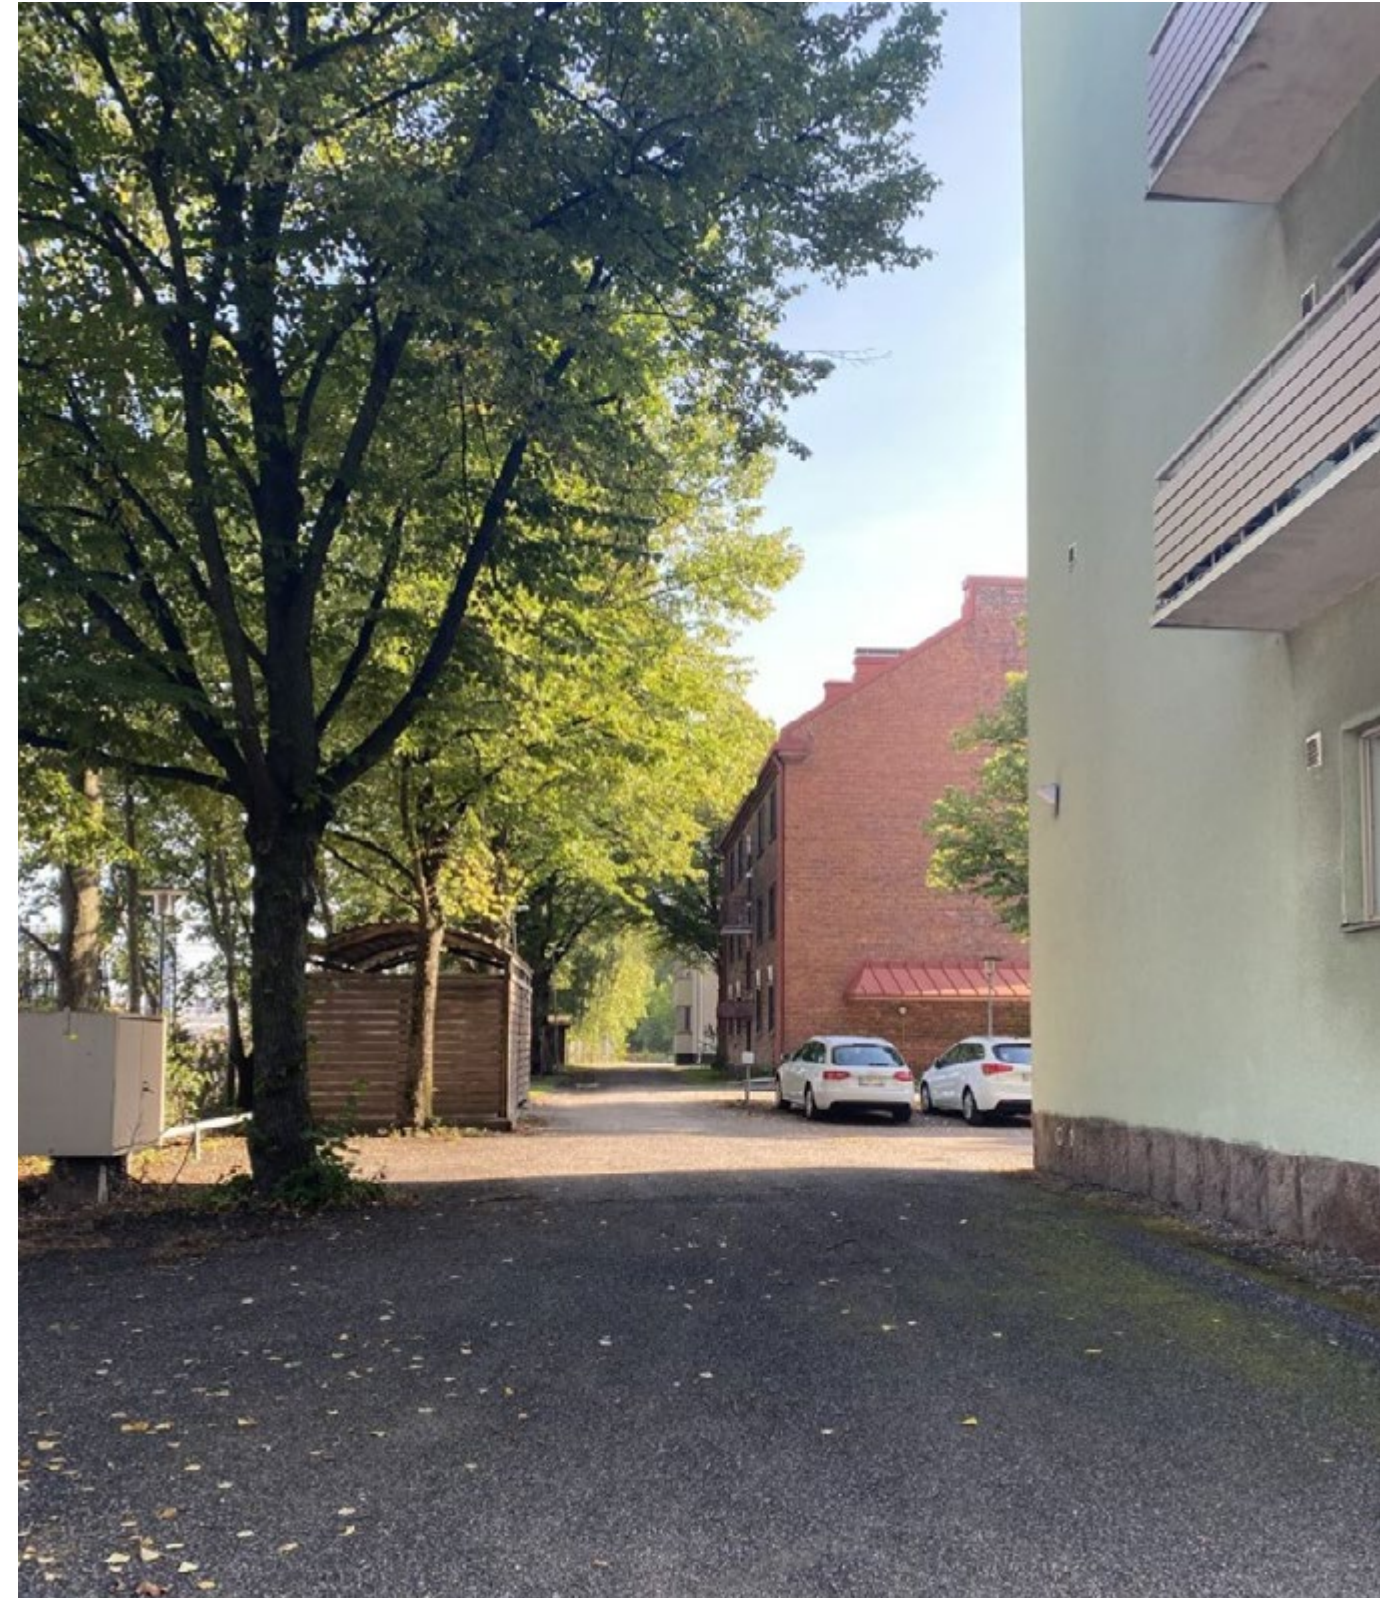
Asuinrakennusten jätekatokset on sijoitettu lähelle rataa. Radan varrella kasvaa rata-alueilla tyypillinen lehmusrivi.

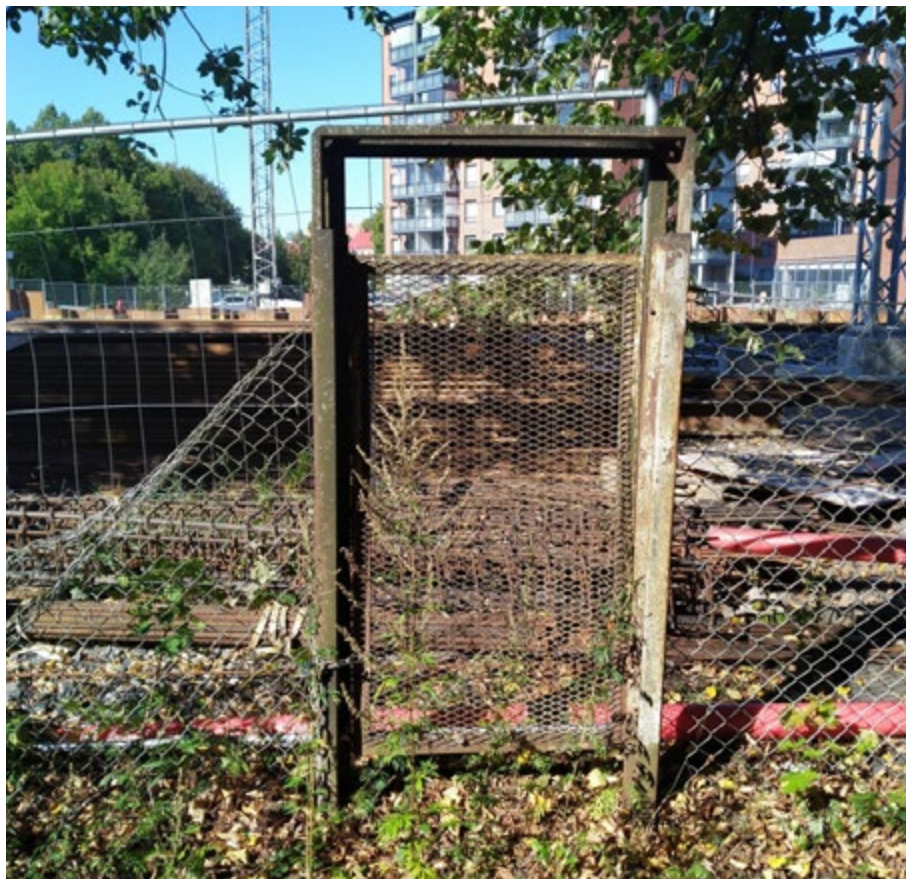
Varastoaluetta ja sen panssariverkkoaitaa ja portti kerrostalopihalta kuvattuna.

Asuinrakennusten pihat rajautuvat tällä hetkellä radalle päin asfaltti- ja murskepäälysteisiin pysäköinti- ja varastointialueisiin. Varastointialue on rajattu panssariverkkoaidalla, joka on kerrostalopihojen kohdalla selvästi vanha. Verkkoaidan molemmin puolin on kylväytynyt ja lähtenyt kasvamaan vaahteroita, jalavia, koivuja, pihlajia, raitoja, omenapuita ja ruusuja.

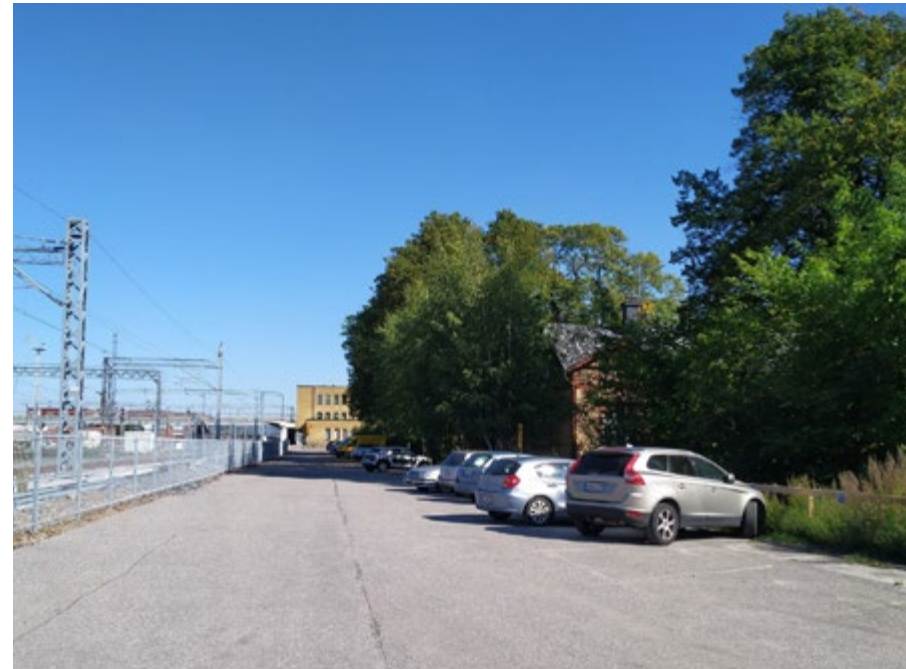
Pysäköintialuetta puukasarmien kohdalla kohti asemarakennusta.

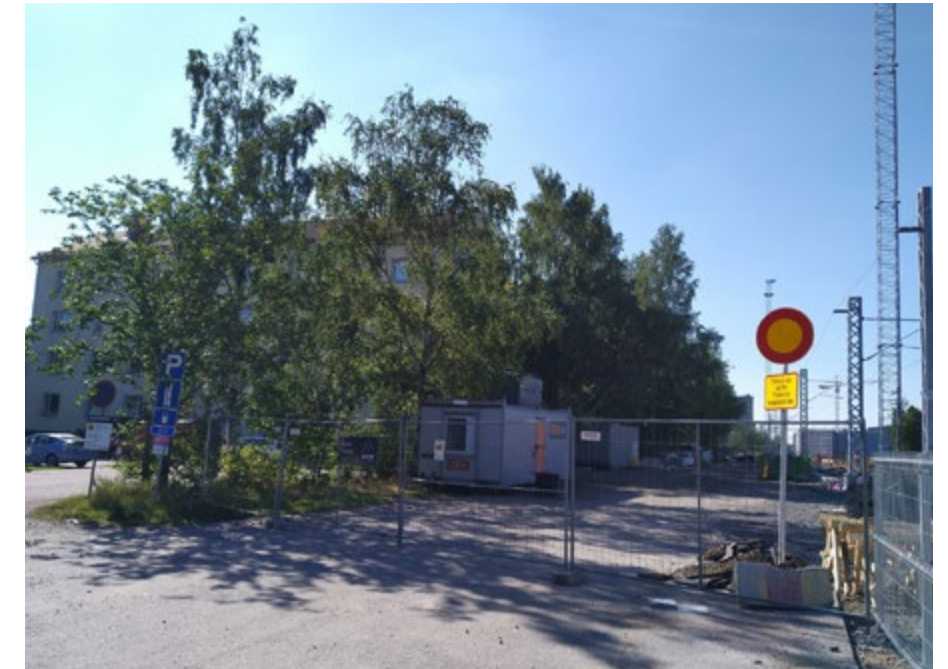
Monipuolista puustoa varastoalueen ja kerrostaloalueen rajalla.

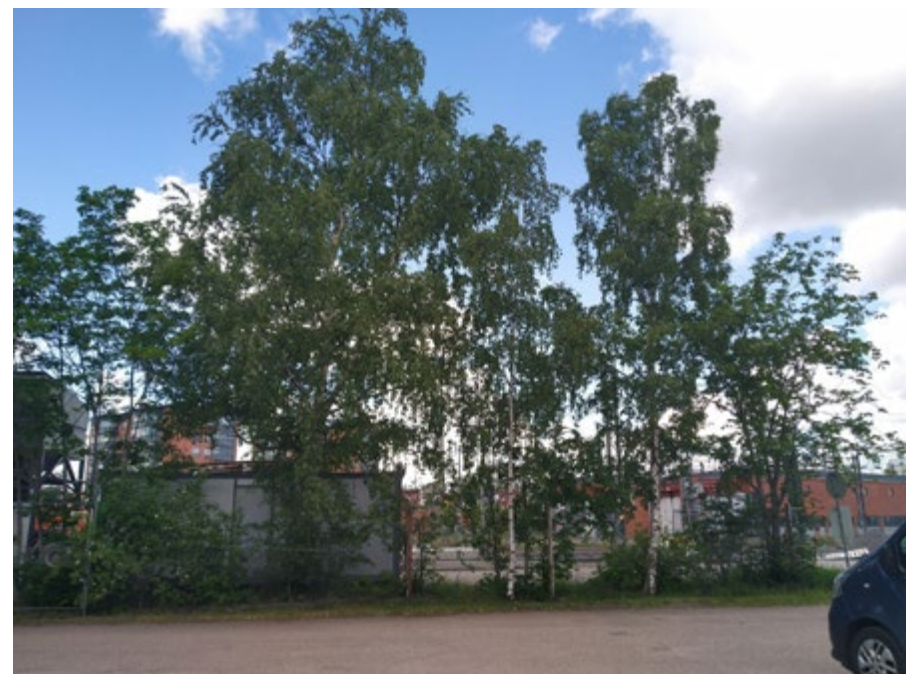
Kerrostalon pysäköintialueelta kuvattuna radalle päin: eri ikäinen ja vaihteleva puusto sekä isokukkainen ruusupensas verkkoaidan varastoalueen puolella.

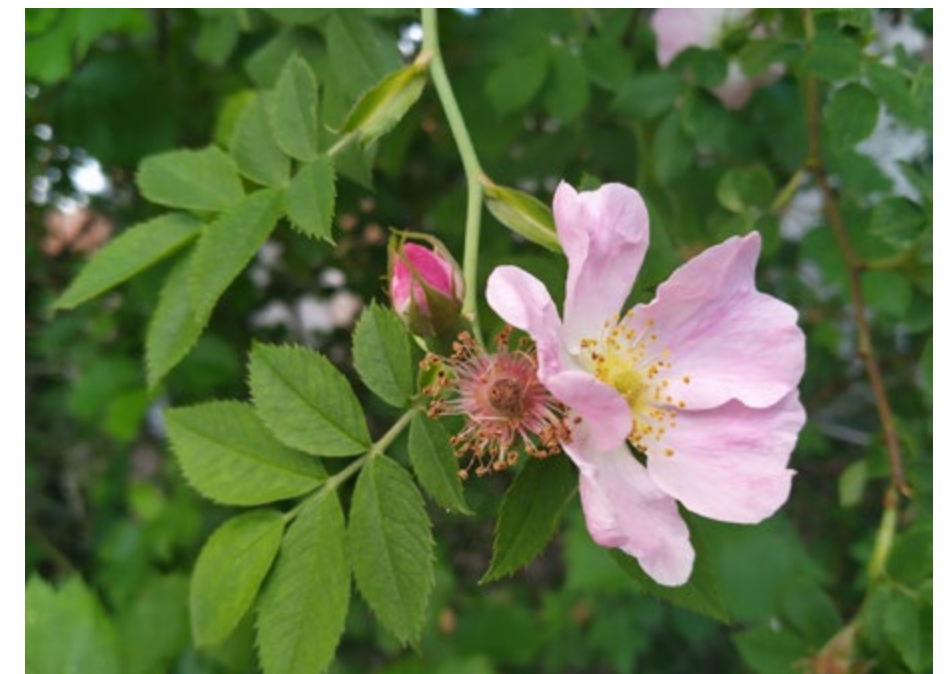
Isokukkainen ruusu rata-alueen ja kerrostalojen pysäköintialueen rajalla.
